# DEFORMACE JIŽNÍHO PORTÁLU TUNELU PRACKOVICE V PRŮBĚHU VÝSTAVBY

## DEFORMATIONS OF SOUTHERN PORTAL OF PRACKOVICE TUNNEL DURING CONSTRUCTION

JIŘÍ BARTÁK, OLDŘICH ČEJKA

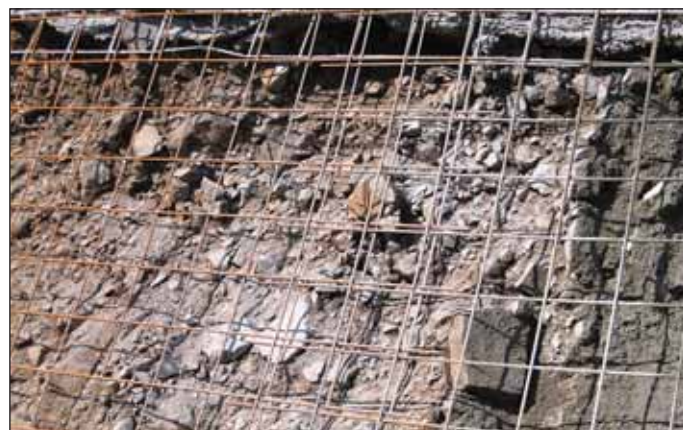
All survey assumptions were fully confirmed during the excavation of individual stages of the side-hill cut for the Prague portal, where decomposed tuffs, heavily loosened and weathered tuffs (Fig. 3), basalt debris, weathered basalt with up to 5cm wide fissures filled with clay and class F and G soils were encountered.

V plné míře byly všechny průzkumné předpoklady potvrzeny při hloubení jednotlivých etází v odřezu pražského portálu, kde byly zastíženy rozložené tufy, silně rozvolněné zvětralé tufy, čedičové sutě, zvětralé čediče s až 5 cm širokými puklinami s jílovitou výplní (obr. 3).

Obr. 3 Zvětralé čediče a tufy zastíženy při hloubení jámy pro jižní portál  
Fig. 3 Character of the weathered basalt and tuff encountered when excavating the portal cut

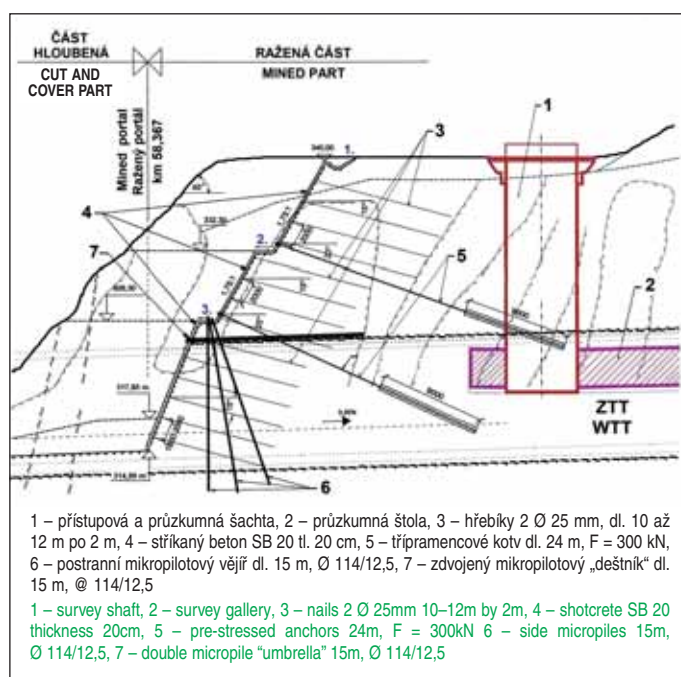
Obr. 4 Schéma zajištění jižního raženého portálu  
Fig. 4 Chart of the mined southern portal support system

Nepříznivé stabilitní vlastnosti a úlomkovitá rozpadavost poloh zvětralých tuů a bazaltů nutně vyžadovaly v oblasti portálu zajištění předpjatými kotvami, hřebíky a výtženým stříkaným betonem. Hřebíky musely být osazovány do prostředí předem zpevněného tryskovou injektáží, jinak jejich účinná instalace nebyla možná. Před vlastní ražbou tunelových trub bylo nutno provést další doplňující stabilizační opatření, a to pomocí dvojitého mikropilotového „deštníku“ nad každou troubou (obr. 4).

The unfavourable stability properties and the disaggregation of the weathered tuffs and basalts into fragments necessitated the support in the portal area to be carried out by pre-stressed anchors, dowels and reinforced shotcrete. The dowels had to be installed in an environment which was stabilised in advance by jet grouting, otherwise the effective installation was not possible. Supplementary stabilisation measures had to be implemented prior to the excavation of the tunnel tubes themselves, by means of a double canopy tube pre-support over each tube (Fig. 4).

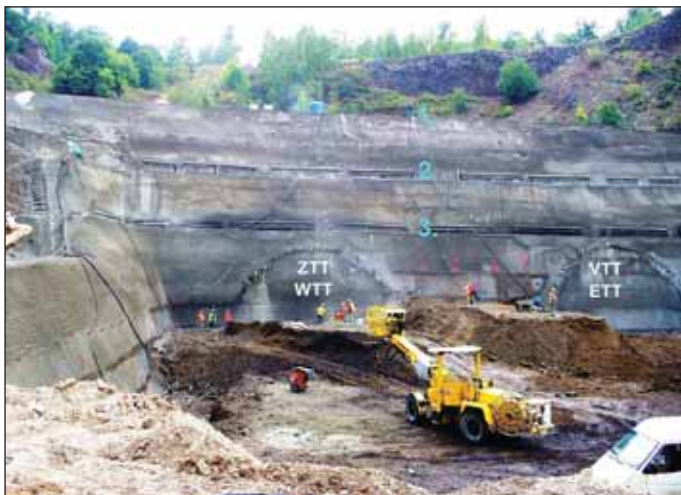
Výrazné odlehčení masivu ve svislém i vodorovném směru při konečném odtěžení téměř 20 000 m<sup>3</sup> horniny před portálovou stěnou (obr. 5) vedlo k prostorovým deformacím horninového masivu a portálové stěny. Tyto deformační projevy byly ještě zvětšovány vlivem vnitřního přítěžování masivu enormně vysokým množstvím injektážní směsi produkované při zajišťovacích a stabilizačních opatřeních, která působí v masivu svislými i horizontálními tlaky.

The significant vertical and horizontal unloading of the massif resulting from the final removal of nearly 20,000m<sup>3</sup> of rock found in front of the portal wall (Fig. 5) resulted in spatial deformations of the rock massif and the

Obr. 5 Pohled na zajištění stěny raženého jižního portálu (září 2008)  
Fig. 5 View of the temporary mined portal wall stabilisation (September 2008)

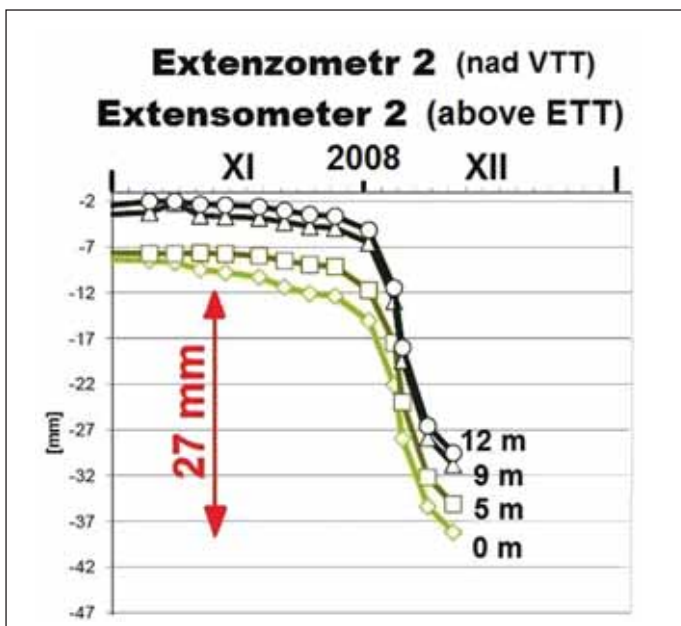
Začátkem prosince došlo při ražbě VTT k přerušení čtyř předpjatých kotev, které byly navrtány do výrubního profilu, pátou kotvu likvidace teprve čekala. Nejmarkantněji na náhlou ztrátu stabilizačních sil reagoval

Obr. 7 Reakce extenzometru nad VTT na přetržení kotev ve 2. kotevní úrovni (prosinec 2008)

Fig. 7 Response of the extensometer above the ETT on breaking of anchors at the 2nd level (December 2008)

At the beginning of December, four pre-stressed anchors extending to the tunnel cross-section were cut during the ETT excavation; the fifth anchor waited for liquidation. The extensometer located above the ETT roughly in the location of anchor roots responded to the sudden loss of stabilisation forces most markedly. It registered an abrupt change in the vertical deformation by 27mm (Fig. 7). The reverse course of deformations was probably associated with a progressive change in the content of voids in the rock massif down the height of the overburden.

extenzometr situovaný nad VTT zhruba v místě kořenů kotvě, který zaznamenal skokovou změnu svislé deformace o 27 mm (obr. 7). Obrácený sled deformací souvisel pravděpodobně s progresivní změnou mezerovitosti masivu po výšce nadloží.

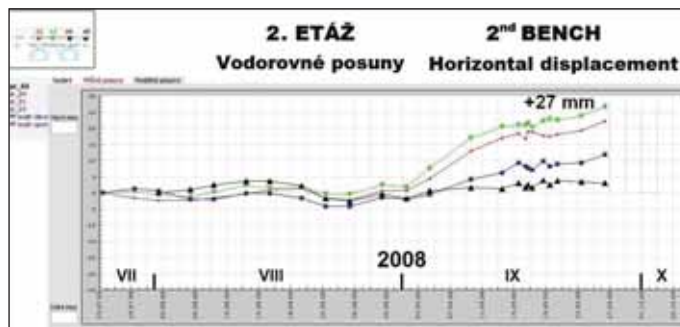
začátku září vzrostly nejvíce ve 2. etáži, a to na 27 mm v podélném směru (obr. 6). Limitní horizontální deformace portálu byla základním statickým výpočtem stanovena hodnotou 50 mm. Stávající deformace vyčerpávala sice 52 % této hodnoty, ale obavy vzbuzoval neustalující se průběh sledovaných deformací.

Obr. 6 Horizontální deformace na 2. etáži portálové stěny v období červenec až říjen 2008

Fig. 6 Horizontal deformations on the 2<sup>nd</sup> bench of the portal wall during July through October 2008

When the ground in front of the temporary mined portal wall was being excavated, 3D measurements registered vertical and horizontal deformations the magnitude of which stayed under 10mm both vertically and horizontally (in the direction of the tunnels) at the beginning of the work (June to September 2008). However, significant deformations appeared on all benches when the excavation had been completed, including all grouting, and the full height of the portal had been stabilised. The deformations grew during a fortnight at the beginning of September, most of all on the 2nd bench, horizontally up to 27mm (Fig. 6). The limiting horizontal deformation of the portal of 50mm was determined by a basic structural analysis (Pragoprojekt 2008). Even though the existing deformation values reached 52% of the limiting value, the non-stabilising development of all deformations being monitored raised fears.

Z toho důvodu bylo, v souladu s observačním charakterem návrhu zajištění, rozhodnuto o provedení doplňujících stavebních úprav, jejichž cílem bylo zajistit ustalování deformací. Byla použita dvě stabilizační opatření – neprodleně provedený přísyp 500 m<sup>3</sup> zemního materiálu k portálové stěně do výše počvy kaloty, jehož cílem bylo zajistit rychlé prvotní zklidnění deformací, a v další fázi provedení 3. řady předpjatých pramencových kotev na úrovni počvy kaloty tunelů. Kotvy 3. řady byly zčásti osazeny dynamometry na sledování změn předpětí v průběhu postupné ražby tunelových trub.

For that reason, the decision was made in compliance with the observational character of the stabilisation design that additional structural measures would be implemented with the aim of stabilising the deformations. Two stabilisation measures were applied: 500m<sup>3</sup> of ground was immediately dumped at the portal wall with the aim of ensuring quick initial steadying of deformations. A third tier of pre-stressed stranded anchors was carried out at the level of the tunnel top heading bottom in the next phase. The measures were successful, therefore, after the stabilisation of deformations was achieved, the excavation of the WTT started. Even though the careful excavation of the divided top heading with the bench and bottom excavation and closing the invert in the initial 40m long section led to anticipated renewing of deformations, their rate seemed to be acceptable. After the start of the ETT excavation (20 October 2009), the greatest horizontal deformation in the direction of the tunnels on the 2nd bench reached 43mm (before the end of November), which was 86 per cent of the limiting deformation.

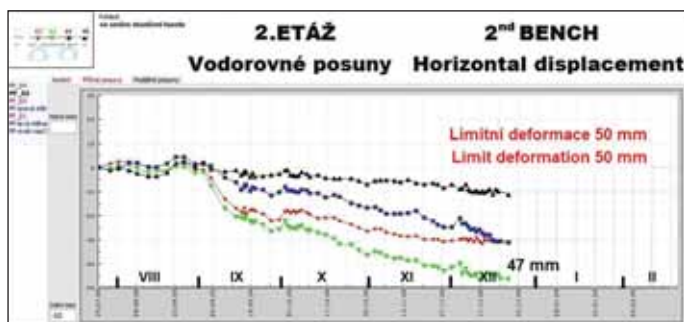
Vertical and horizontal deformations on the portal wall responded similarly, even though with lower values: vertical deformation on the 1st bench above the ETT rose by 26mm to 56mm, horizontal deformation on the 2nd bench above the ETT grew by 10mm to 47mm (Fig. 8). The excavation operations were suspended and stabilisation measures had to be implemented because of the fact that the limiting deformation values were virtually reached.

Obr. 8 Vodorovná deformace na 2. etáži po přetržení kotvě (prosinec 2008)  
Fig. 8 Horizontal deformation on the 2nd bench after breaking of anchors (December 2008)

Obdobně, i když nižšími hodnotami, reagovaly svislé a vodorovné deformace na portálové stěně – svislá deformace na 1. etáži nad VTT vzrostla o 26 mm na hodnotu 56 mm, vodorovná deformace na 2. etáži nad VTT vzrostla o 10 mm na hodnotu 47 mm (obr. 8). Ražba byla zastavena a musela se provést další stabilizační opatření, neboť limitní deformace byly prakticky vyčerpány.

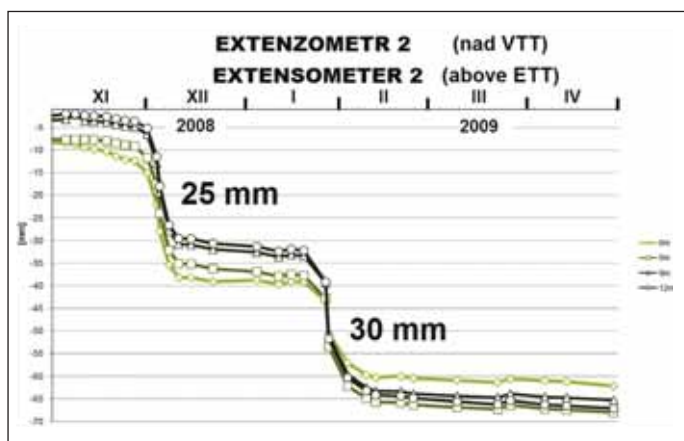
Na přelomu ledna a února byla obnovena ražba ve VTT, přičemž musela být zlikvidována i poslední předpjatá kotva, zasahující do výrubního profilu. Deformační odezva na tento počín měla očekávaný průběh – další náhlé zvětšení deformací. Extenzometr situovaný nad VTT v místě kořenů kotvě zaznamenal největší přírůstek – skokovou změnu svislé deformace o 20 až 30 mm ve čtyřech extenzometrem sledovaných úrovních nad VTT (obr. 10), nivelační profil na povrchu vedený zhruba nad kořeny kotvě vykázal obdobnou deformaci 26 mm (obr. 11). Svislá deformace na I. etáži vzrostla o 10 mm, vodorovná se na téže etáži o 10 mm zmenšila (důsledek orientace vektoru posunu do hory). Na ostatních etážích portálové stěny již nedošlo k žádné změně svislých ani vodorovných deformací, takže po

Obr. 10 Reakce extenzometru nad VTT na přetržení poslední kotvě (únor 2009)  
Fig. 10 Response of the extensometer above the ETT on breaking of the last anchor (February 2009)

The ETT excavation resumed at the beginning of February. Even the last anchor extending into the excavation profile had to be removed. The course of the deformation response to this action was predictable – deformations abruptly increased. The extensometer located above the ETT near the roots of anchors registered the greatest increment – an abrupt change in vertical deformation by 20 to 30mm at four levels being monitored by the extensometer above the ETT (Fig. 10); the levelling station on the surface, found roughly above the roots, registered similar deformation of 26mm (Fig. 11). Vertical deformation on the 1st bench grew by 10mm, while the horizontal deformation on the same bench decreased by 10mm (a result of the displacement vector orientation toward the rock massif). No change in vertical or horizontal deformations was registered on the other benches of the portal wall, therefore, after analysing the measured values, the decision was made that the excavation was to proceed without additional measures. Really, the portal wall was no more affected by the subsequent excavation of the ETT.

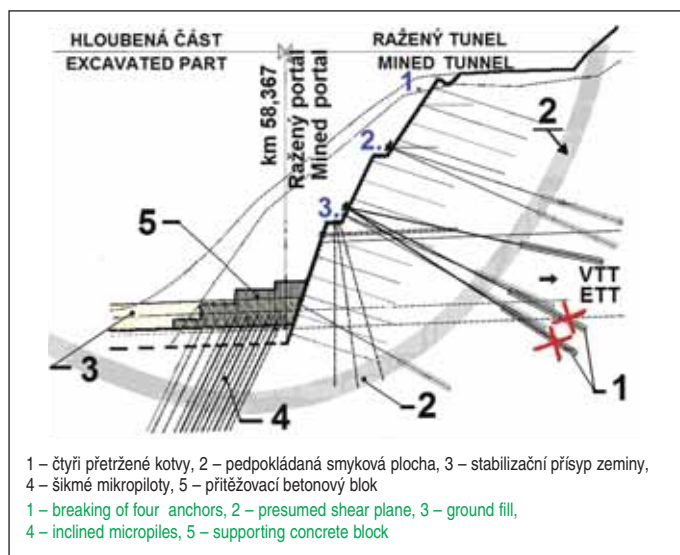
Numerické řešení MKP (Hilar 2008) sice nepotvrdilo možnost vzniku zmíněné smykové plochy, nicméně prokázalo významné zvýšení stupně stability na posuzované smykové ploše v důsledku provedených sanačních opatření. Při uvažování nepříznivých parametrů horninového prostředí byl po přerušení kotvě vypočtený stupeň stability 1,25 a po provedení sanačních opatření vzrostl na hodnotu 1,67. I kdyby skutečný stupeň stability byl blízký jedné, bylo možno z poměru vypočtených hodnot usuzovat na jeho zvýšení k hodnotě 1,3 po provedení sanačních opatření.

Obr. 9 Stabilizační opatření provedená na portále po přetržení kotvě  
Fig. 9 Stabilisation measures implemented after breaking of anchors

Even though the numerical solution by the FEM (Hilar 2008) did not confirm the possibility of the origination of the above-mentioned failure surface, it proved significantly increased degree of stability on the shear surface being assessed resulting from the implemented rehabilitation measures. With the unfavourable rock mass parameters taken into account, the stability factor calculated after breaking the anchors was 1.25 and it rose to 1.67 after implementing the rehabilitation measures. Even if the real stability factor had been close to one, it was possible to gather from the calculated values that it would have grown to 1.3 after implementing the rehabilitation measures.

Again two stabilisation measures were applied – immediate dumping of ground at the portal wall securing rapid settling down of deformations, followed by casting of a sizeable concrete block in the central part of the portal wall. This block was founded on inclined micropiles. It horizontally supported the rock pillar between the tunnel tubes and effectively imposed a surcharge on the bottom of the pit in front of the portal wall. The reason for casting of the block was the fact that the character of deformations measured on the wall, on the bottom of the pit and inside the ETT indicated the possibility of a cylindrical failure surface, which threatened the outer stability of the portal wall (Fig. 9).

Opět byla použita dvě stabilizační opatření – neprodlený přísyp zemního materiálu k portálové stěně k zajištění rychlého zklidnění deformací, po němž následovalo vybetonování mohutného monolitického bloku ve střední části portálové stěny. Tento blok, který byl založen na šikmých mikropilotách, podporoval horizontálně horninový pilíř mezi tunelovými troubami a účinně přitěžoval i počvu zářezu před portálovou stěnou. Charakter deformací měřených na stěně, na počvě zářezu a uvnitř VTT indikoval totiž pravděpodobný vznik válcové smykové plochy, která ohrožovala vnější stabilitu portálové stěny (obr. 9).

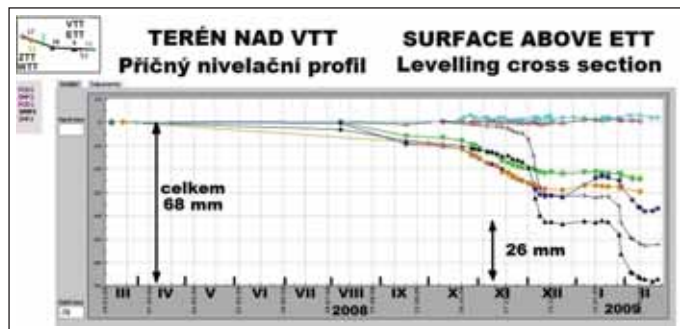
Obr. 11 Vertikální deformace terénu nad VTT po přetržení poslední kotvě (únor 2009)  
Fig. 11 Vertical deformations of the surface above ETT after breaking of the last anchor (February 2009)

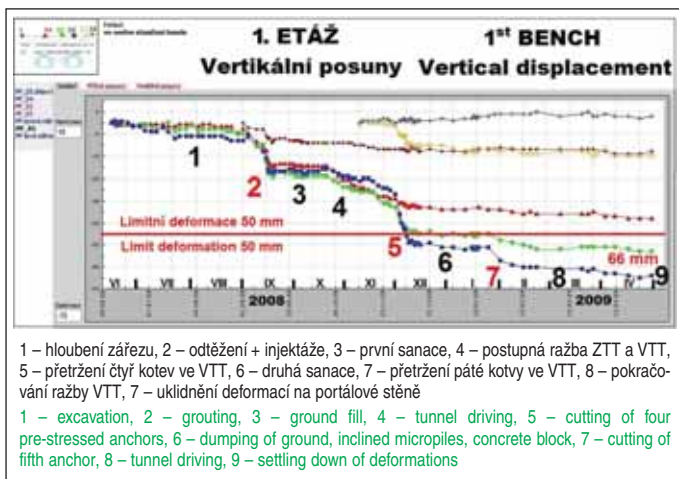
Figure 12 presents an overall chart of basic initiations of growing deformations and the effect of implementing the subsequent stabilisation measures. The chart illustrates the course of vertical deformations on the 1st bench during the June 2008 to March 2009 period, when deformations of the portal wall completely settled down.

Obr. 12 Celkový průběh svislých deformací 1. etáže portálové stěny v období červen 2008 až březen 2009

Fig. 12 Comprehensive chart of curves of vertical deformations on the 1st bench during the June 2008 through March 2009

Přehledné znázornění zásadních iniciací nárůstu deformací a následný vliv provedených stabilizačních opatření je na obrázku 12. Zachycuje průběh svislých deformací bodů na 1. etáži za období červen 2008 až březen 2009, kdy již docházelo k deformačnímu uklidnění portálové stěny.

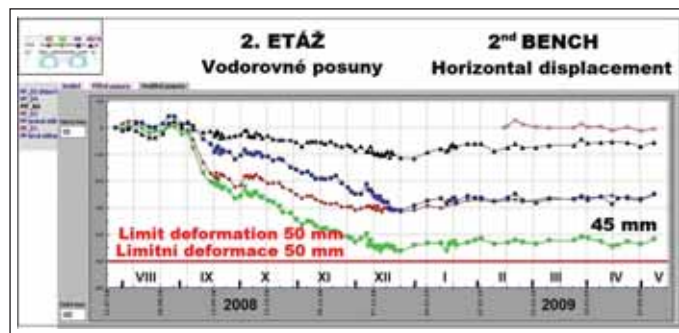
The settling down of deformations in the portal area is demonstrated by records of horizontal displacements measured on the 2nd bench from July 2008 through May 2009 (Fig. 13).

Deformační uklidnění po celé výšce nadloží v oblasti portálu dokumentuje názorně záznam horizontálních posunů měřených od července 2008 do května 2009 na 2. etáži portálové stěny (obr. 13).

Obr. 13 Průběh horizontálních posunů na 2. etáži portálové stěny v období od července 2008 do května 2009

Fig. 13 Horizontal deformation on the 2nd bench during the July 2008 through May 2009 period
