Linder, N., Hogreve, P., Milas, I. & Hunke, A. (2022): Ein Schachtkopf als Überlaufbauwerk, Sicherung eines Luftschautes in Witten. – In: Benndorf, J. (ed) 20. Altbergbau-Kolloquium – Tagungsband. – p. 1–14, 17 Abb.; Nossen (Wagner).

## **Ein Schachtkopf als Überlaufbauwerk, Sicherung eines Luftschautes in Witten**

**Autoren (Nikolaus Linder<sup>1</sup>, Peter Hogreve<sup>2</sup>, Ingo Milas<sup>2</sup>, Armin Hunke<sup>1</sup>)**

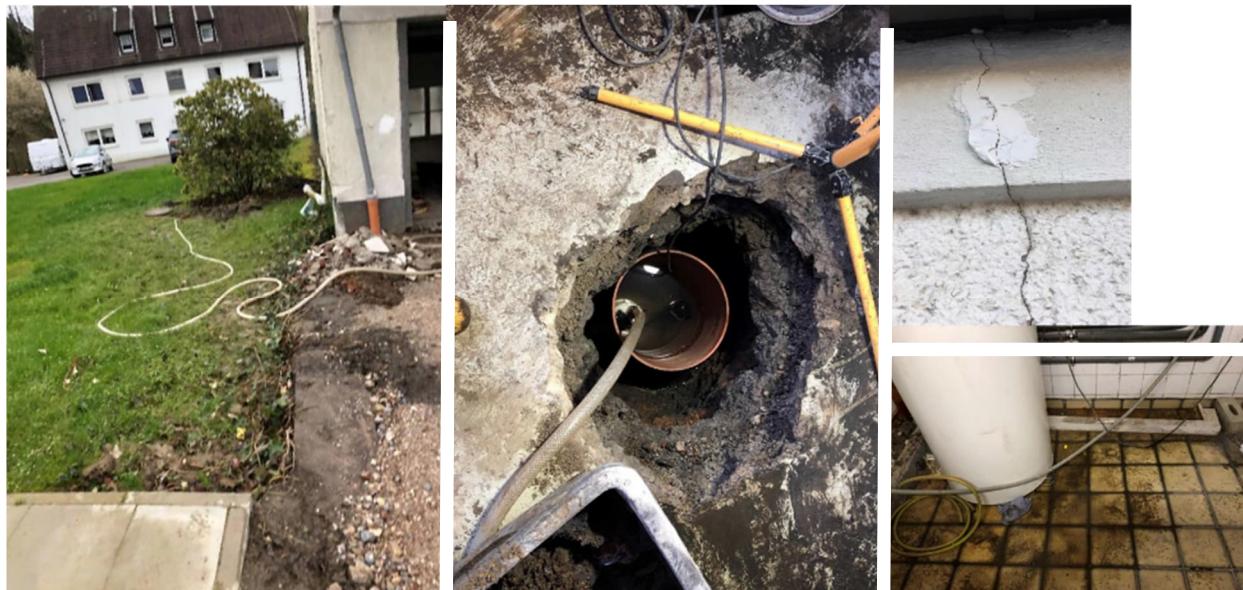
Die nachstehenden Abbildungen verdeutlichen die Situation am Wohnhaus mit Garage und provisorische Wasserableitung durch den Hausbesitzer in den Drainageschacht auf dem Nachbargrundstück sowie die aufgetretenen Schäden.

Abbildung 2: aufgetretenen Gebäudebeeinträchtigungen

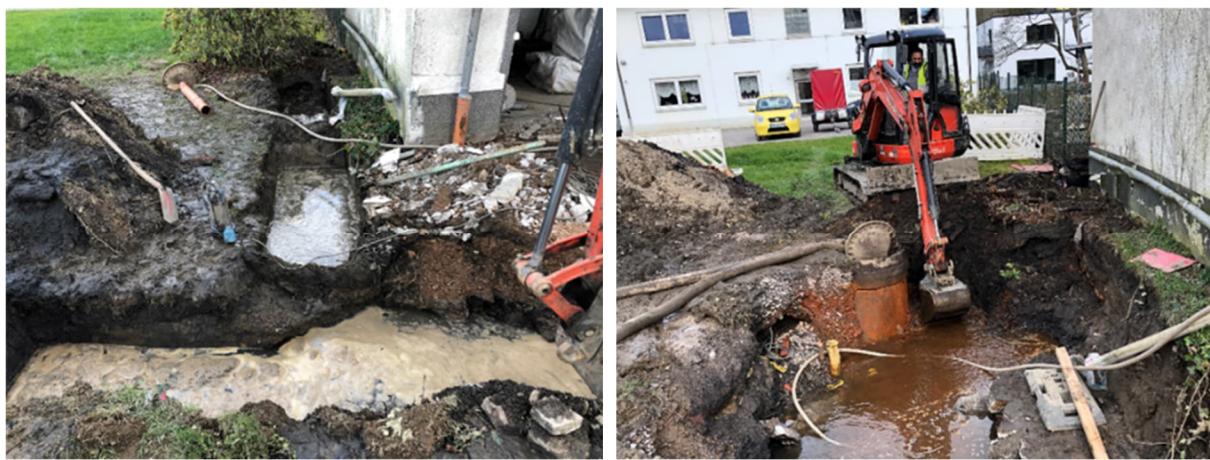
- der Zufluss im Wesentlichen im Bereich eines bereits in der Vergangenheit angelegten Drainageschachtbauwerkes und der an das Wohnhaus angrenzenden Garage erkennbar war,
- ein in der Vergangenheit angelegtes Drainagebauwerk mit Ablauf zum nahegelegenen „Pleßbach“ augenscheinlich in seiner Funktion gestört war,
- das zutretende Wasser artesisch stark gespannt war, was auf einen überstauten Wasserspiegel hinzwies und
- der Zustrom so stark war, dass er nur mit zwei 1000 l/min Saugpumpen beherrschbar war.

Abbildung 5: Wasserstand zu Beginn der Untersuchung (links) sowie erweiterter Schurf 1 mit freigelegtem Drainageschacht und Wasserzufluss (rechts)

Durch den teilweisen Rückbau des auf dem Nachbargrundstück vorhandenen Drainageschachtes und die damit verbundene Wiederherstellung der Abflussmöglichkeit zum Pleßbach konnte der Wasserspiegel vorläufig um rund 1,5 m abgesenkt werden. Der ursprüngliche Wasserablauf in den Pleßbach

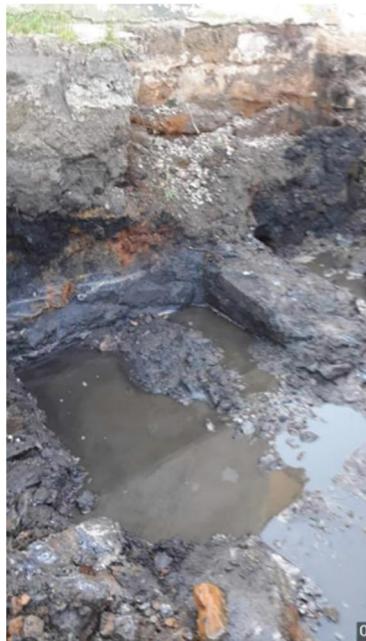
Um die projektierte Schachtlage zu bestätigen, wurde dieser Bereich mittels Bagger bis zu einem Teufenniveau von ca. 2 m freigelegt. Hierzu musste eine teilweise über dem Schacht eingebaute Betonplatte entfernt werden (Abbildung 6). Diese Betonplatte war jedoch kein Schachtsicherungselement, da sie den Schacht nicht komplett überdeckte. Im Rahmen dieser Arbeiten wurde der Schacht freigelegt (Abbildung 7). Eine Schachtabdeckung als Sicherung konnte nicht festgestellt werden. Die Abbildung zeigt die Schachtkontur in Blickrichtung zur Garage, wobei die hintere Wand bei einer geschätzten Wandstärke von 0,4 m sich wahrscheinlich bis unter das Fundament der Garage zieht. In der Mitte des Schachtes ist das Material der Schachtsäule erkennbar, welches sich bis im freigelegten Bereich leicht baggern ließ.

Abbildung 7: Schachtkontur mit überlagerndem Garagenfundament

Eine kleinere Menge stieg über die Schachtsäule auf. Der Aufstieg der größeren Wassermengen erfolgte augenscheinlich in dem nicht konsolidierten Bereich (Zwickelraum) zwischen Schachtaußenwand und gewachsenem Fels.

Der angetroffene Zustand der Schachtsicherung entsprach alles in allem nicht dem gegenwärtigen Stand der Technik. Hinzu kam, dass die Südseite der Schachtwandung durch eine angrenzende Garage z.T. ohne Sicherungselemente überbaut war.

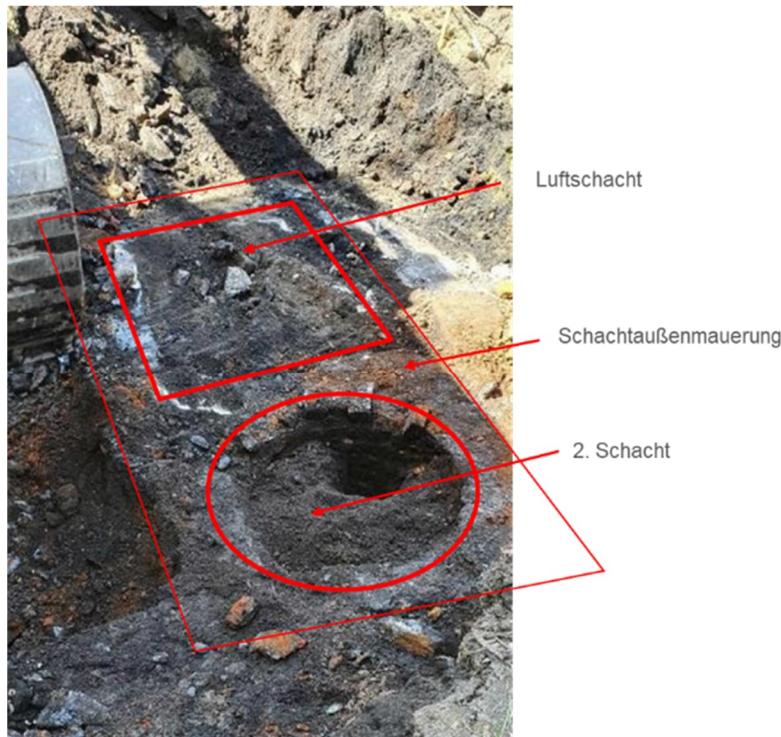
Abbildung 13: Zweiter Schacht und Gesamtdimension

Im Rahmen der Freilegung des Schachtkörpers zeigten sich die eigentlichen Dimensionen. Ca. 2,40 m breit und rund 3,5 m lang mit einer rechteckigen Schachtröhren (lichtes Maß ca. 1,6 x 1,3 m) und einer runden Schachtröhre (lichter & ca. 1 m). Die Schächte haben eine gemeinsame Schachtaußenmauerung (Abbildung 13).

Aufgrund der neuen Situation musste die Planung geändert werden. Die Dimensionen des Sicherungs- und Drainagebauwerkes wurden an die neuen Schachtmaße angepasst. Das Sicherungsbauwerk hatte nun die Außenmaße B= 6,0 m, L=7,0 m, H=2,15 m.

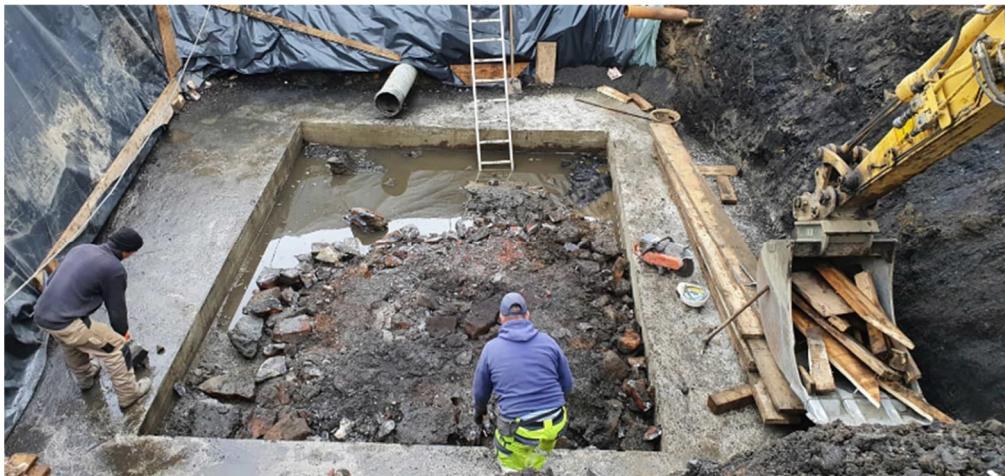
Abbildung 15: Fundament für das Sicherungs- und Drainagebauwerk

Nach Fertigstellung der Baugrube sowie der bewehrten Streifenfundamente (Abbildung 15) wurde das Sicherungs- und Drainagebauwerks über dem Luftschatz innerhalb von drei Tagen montiert (Abbildung 16).

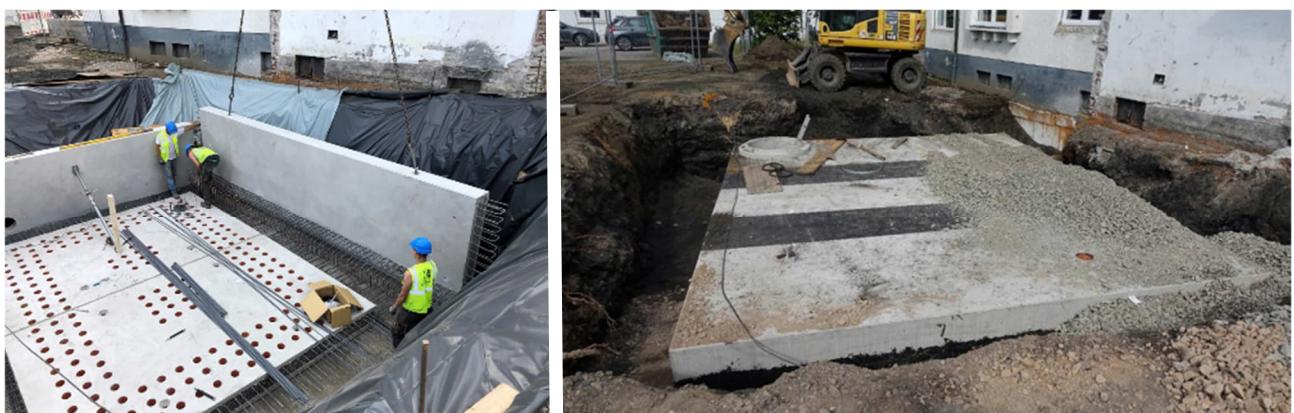
Abbildung 16: Montage der Fertigteile (links) und fertiggestelltes Bauwerk (rechts)

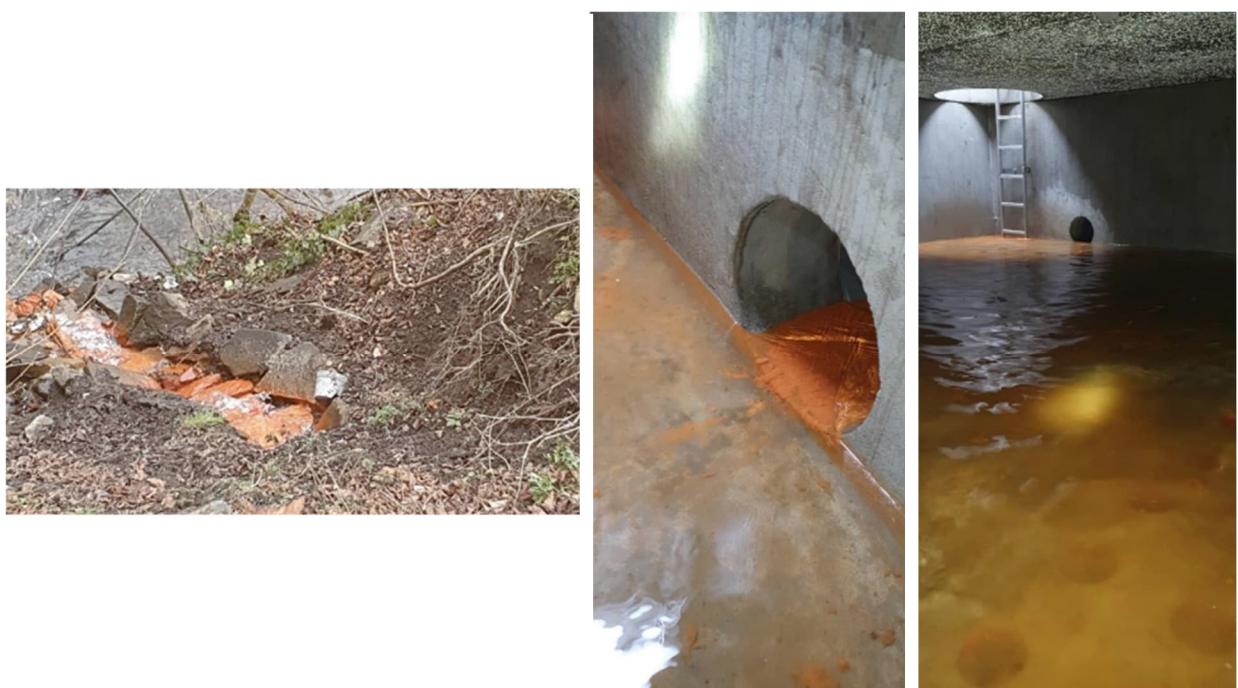
Aufgrund der geringen Niederschläge im Jahr 2020 und des damit verbundenen abgesenkten Standwasserspiegels konnte nach der Fertigstellung die Funktionsfähigkeit der Wasserfassung nicht überprüft werden. Erst im Februar 2021, nach einer entsprechend langen Zeit mit Niederschlägen konnte die Funktion des Bauwerkes festgestellt werden mit dem Fazit "Das Wasser läuft".

Abbildung 17: Drainage in Funktion
