**Tagesbruchbedingter Abriss eines Einkaufszentrums  
im Innenstadtbereich von Heerlen/Niederlande  
- Erkundung und Nachweis bergbaulicher Ursachen -**

J. Klünker, D. Hordijk, M. Heitfeld

13. Altbergbau-Kolloquium Freiberg (2013)  
14 S., 9 Abb.

1) Ingenieurbüro Heitfeld-Schetelig GmbH, 2) Adviesbureau ir. J.G. Hageman BV and  
Delft University of Technology

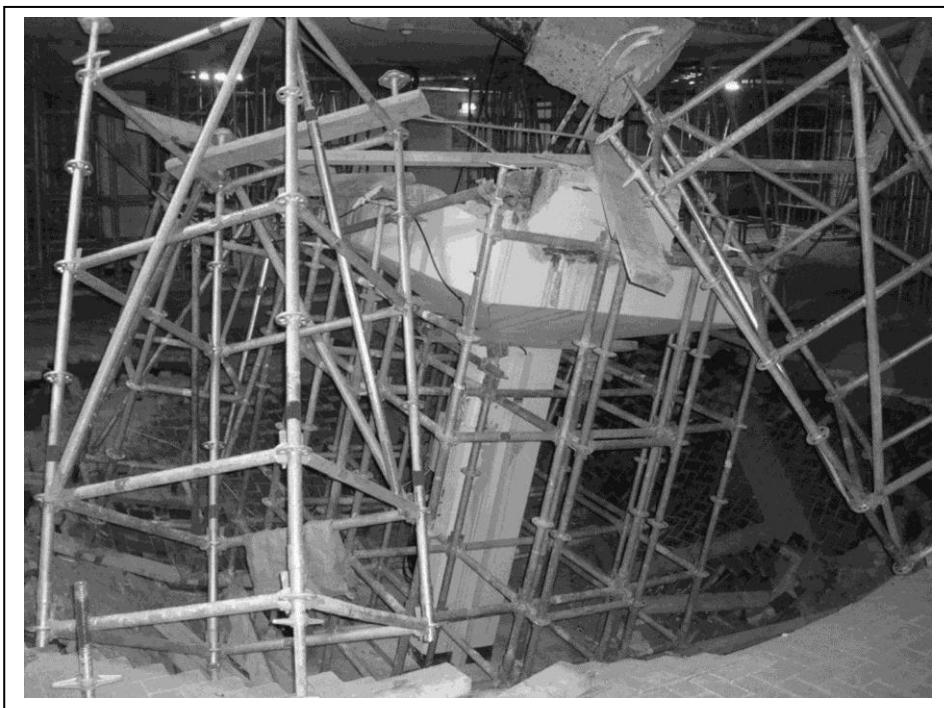
Verhältnisse im Bereich der am stärksten betroffenen Stütze D 18 am 05.12.2011 dargestellt; die Stütze war etwa zur Hälfte in dem Tagesbruch verschwunden.

Abb.1 : Tagesbruch mit zur Hälfte eingesunkener Betonstütze D 18 der Parkgarage

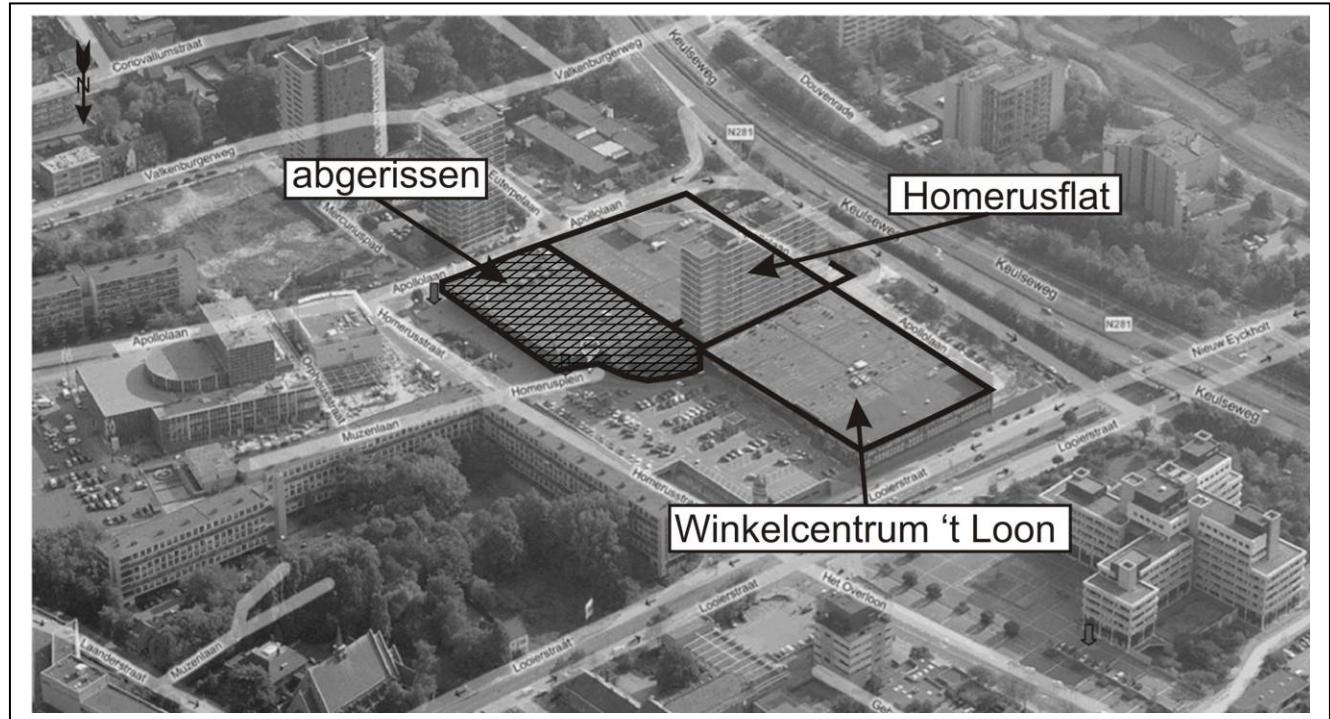
Nach Evakuierung und großräumiger Sperrung des Geländes wurde der durch den Tagesbruch betroffene Teil des Gebäudes von dem restlichen Teil statisch abgetrennt und abgerissen. Der Abriss erfolgte ohne vorherige Waren-Ausräumung aus den Geschäften. In Abb. 2 sind der gesamte Gebäudekomplex und der abgerissene Teil dargestellt.

Abb.2 : Gebäudekomplex „Winkelcentrum ‘t Loon“ mit Homerusflat und abgerissenem Gebäudeteil

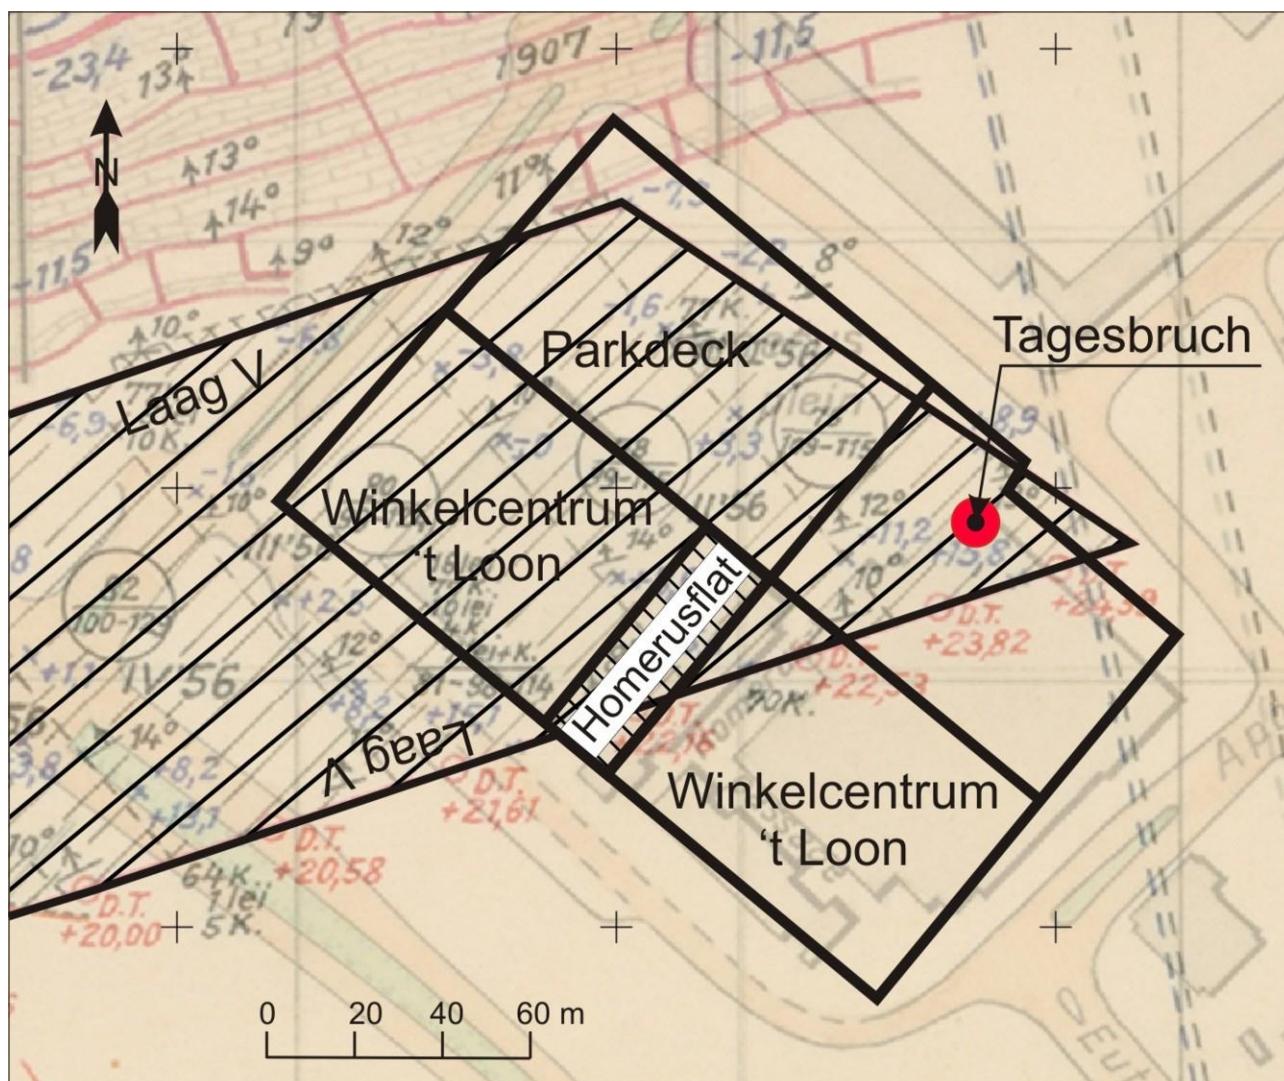
Abb.4 : Flözabbau im obersten Flöz unter dem Einkaufszentrum

In Abb. 4 ist ein Ausschnitt aus dem Flözriss von „Laag V“ (entspricht Flöz Rauschenwerk im Aachener Revier) dargestellt. Der georeferenzierte Flözriss zeigt deutlich, dass direkt unter dem von dem Tagesbruch betroffenen Gebiet eine spitz zulaufende Abbaukante besteht. Aus den Höhenverhältnissen konnte abgeleitet werden, dass der Abbau im Flöz bis etwa 8 m unter die Oberfläche des karbonischen Festgestein geführt wurde. Vorweg wurden offenbar zahlreiche aufwärts gerichtete Bohrungen vom Flöz aus zur Erkundung der Karbonoberfläche ausgeführt. Das Flöz fällt mit rd. 11° in nordwestliche Richtung ein.

Der Abbau von Flöz Laag V (Flöz Rauschenwerk) erfolgte im Zeitraum zwischen Januar und März 1956 von nordöstlicher in südwestlicher Richtung; die Flözmächtigkeit ist mit 1,0 bis 1,25 m angegeben. Der Abbau erfolgte im Pfeilerbruchbau ohne Einbringen von Versatzmaterial. Kurze Zeit nach den Abbauaktivitäten traten im März 1956 entlang der nordöstlichen Abbaugrenze Erdstufen („Drempels“) an der Geländeoberfläche auf. Gleichzeitig wurde im Rahmen einer Literaturrecherche festgestellt, dass die Sicherheitsabstände zwischen Abbauhöchstem und der Karbonoberfläche zwischen den Jahren 1913 und 1950 mehrfach verringert worden sind. Während zunächst noch ein Sicherheitsabstand von 20 m für erforderlich gehalten wurde, wurde dieser in den folgenden Jahren zunächst auf 10 m, dann auf 5 m und später örtlich sogar auf 0 m abgesenkt.

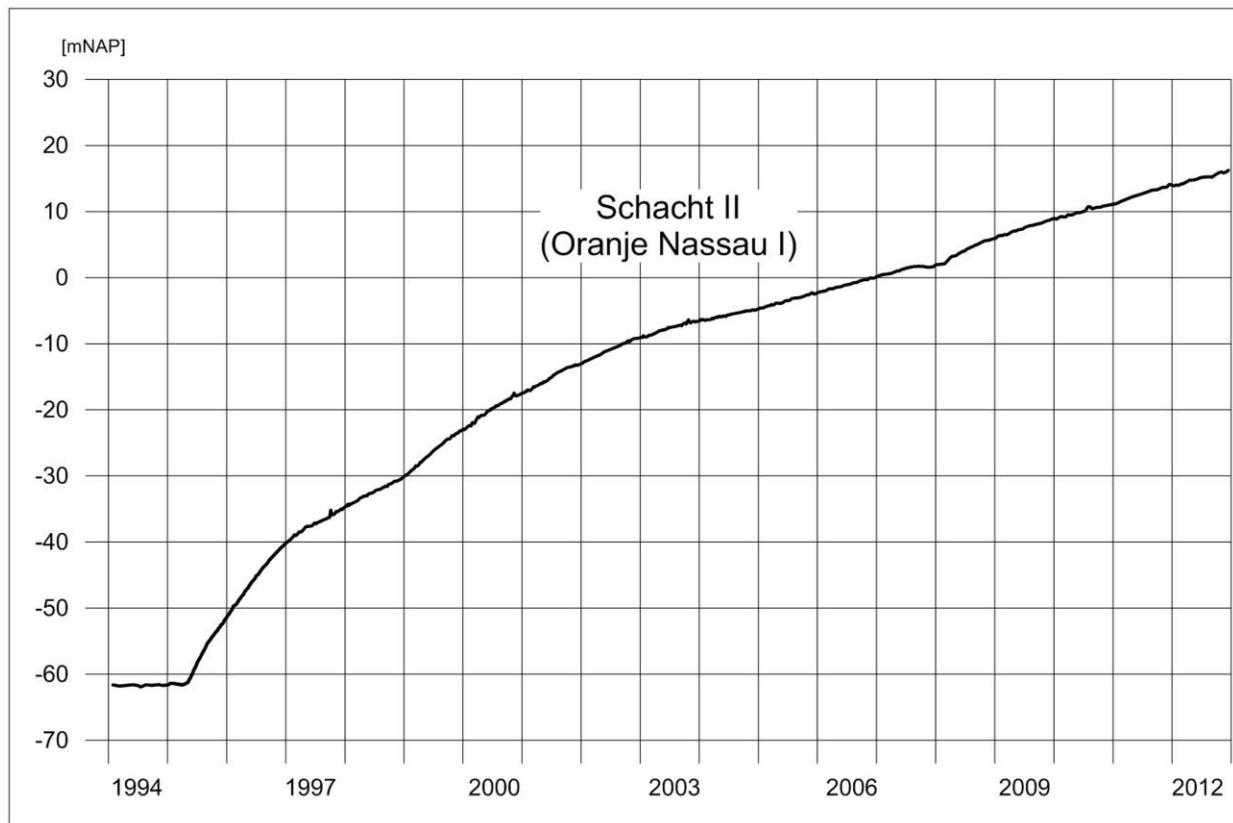
Aus dem Diagramm geht hervor, dass der Standwasserspiegel in dem Schacht II der Grube Oranje Nassau I im März 2012 ein Niveau von rd. 14 mNAP erreicht hatte. Danach war bereits vor Beginn der Erkundungsarbeiten absehbar, dass mindestens die obersten Abbaubereiche in Laag V (Flöz Rauschenwerk) geflutet sein mussten.

Abb.5 : Grubenwasseranstieg im Schacht II der Grube Oranje Nassau I

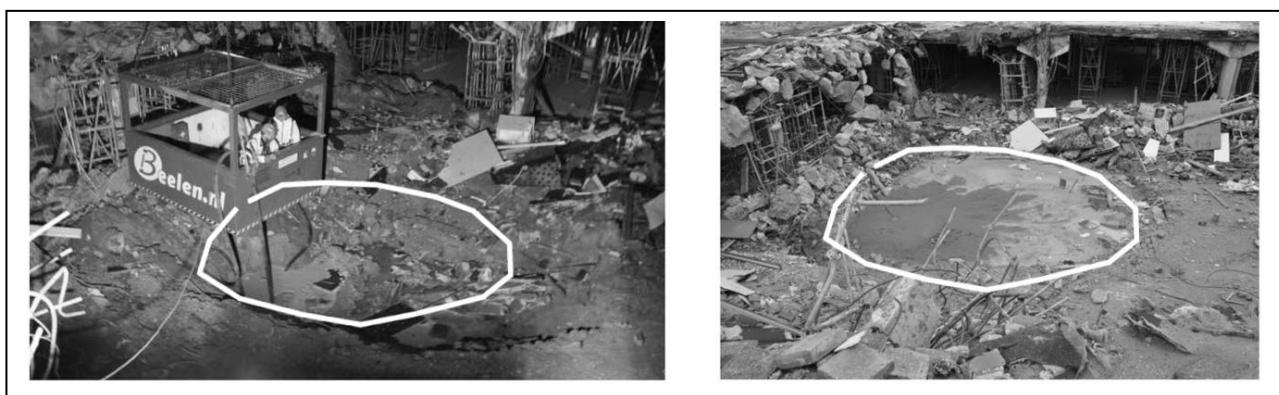
Abb.6 : Einfüllen der Dämmersuspension vom Fahrkorb und verfüllter Tagesbruch [1]

Nach Abriss des Gebäudes und Entfernen der eingesunkenen Betonstütze D 18 wurde als Sofortmaßnahme eine Auffüllung und Stabilisierung des Tagesbruchbereiches durch Einfüllen einer Dämmersuspension vorgenommen. Dabei wurde das Dämmersmaterial über Leitungen und eine Spüllanze von einem Fahrkorb aus in den Tagesbruchbereich eingebracht (vgl. Abb. 6). Insgesamt wurden rd.  $33 \text{ m}^3$  Dämmersuspension verfüllt.

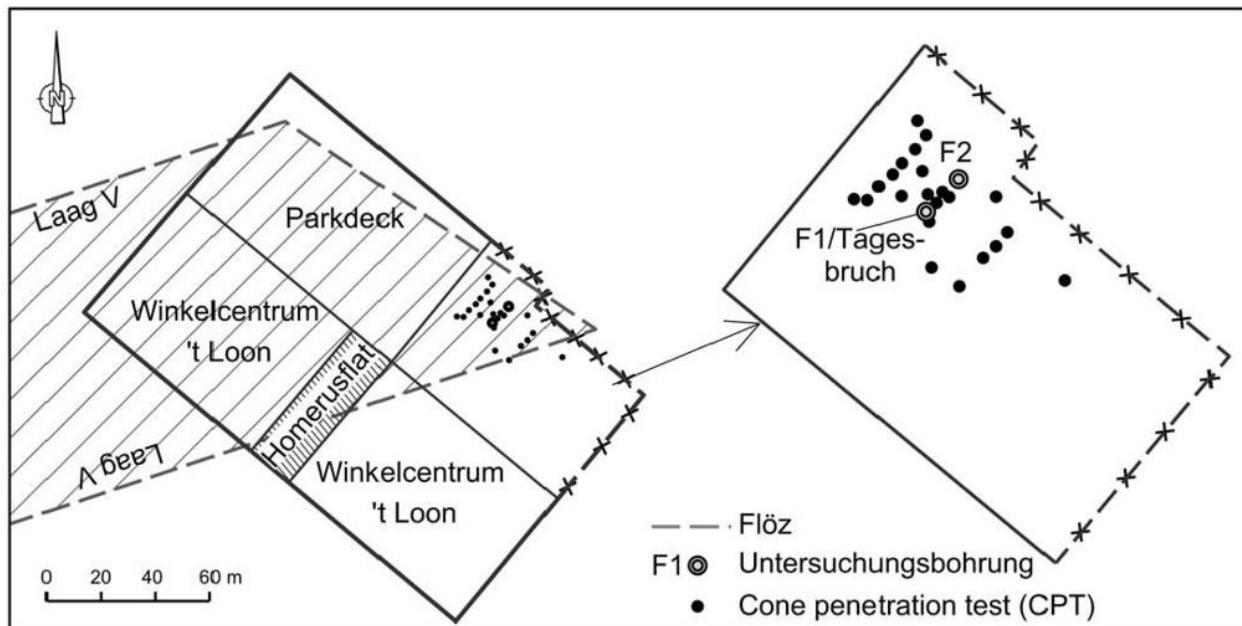
Der Ansatzbereich für nachfolgende Kernbohrungen war damit festgelegt. Abb. 7 zeigt einen Detaillageplan des Geländes mit den Grenzen zu der noch vorhandenen Bebauung, den Positionen der durchgeführten CPTs und den nachfolgend abgeteuften Kernbohrungen F 1 und F 2.

Abb.7 : Detaillageplan mit Aufschlusspunkten

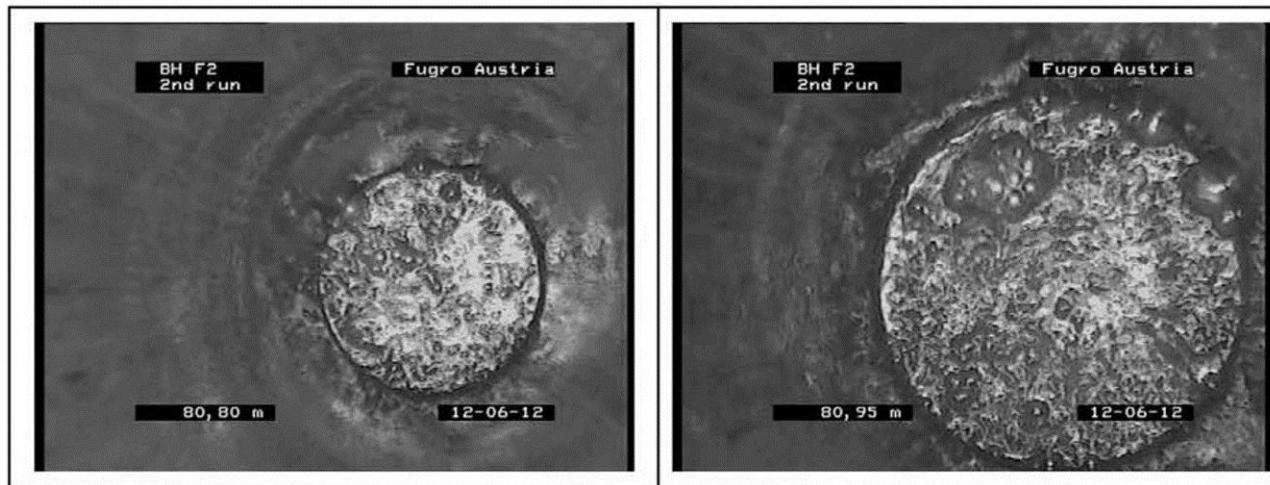
Bei der Kamerainspektion des Bohrlochs wurden im Bohrloch innerhalb der Mergelsteine der Maastricht-Formation zwischen rd. 61 und 72 m Tiefe einzelne punkt- bzw. röhrenförmige Wasseraustritte aus den Schichtflächen beobachtet. Ein besonders interessantes Ergebnis bestand aber zusätzlich darin, dass mit Erreichen des Grubenwasserspiegels durchweg aufblubbernde Gasblasen festgestellt wurden. In Abb. 8 ist die durch die Ausgasungen „aufkochende“ Oberfläche des Grubenwassers mit der Bohrlochkamera dokumentiert.

Abb.8 : Ausgasungen auf dem Grubenwasserspiegel im Bohrloch F 2 [1] und [4]

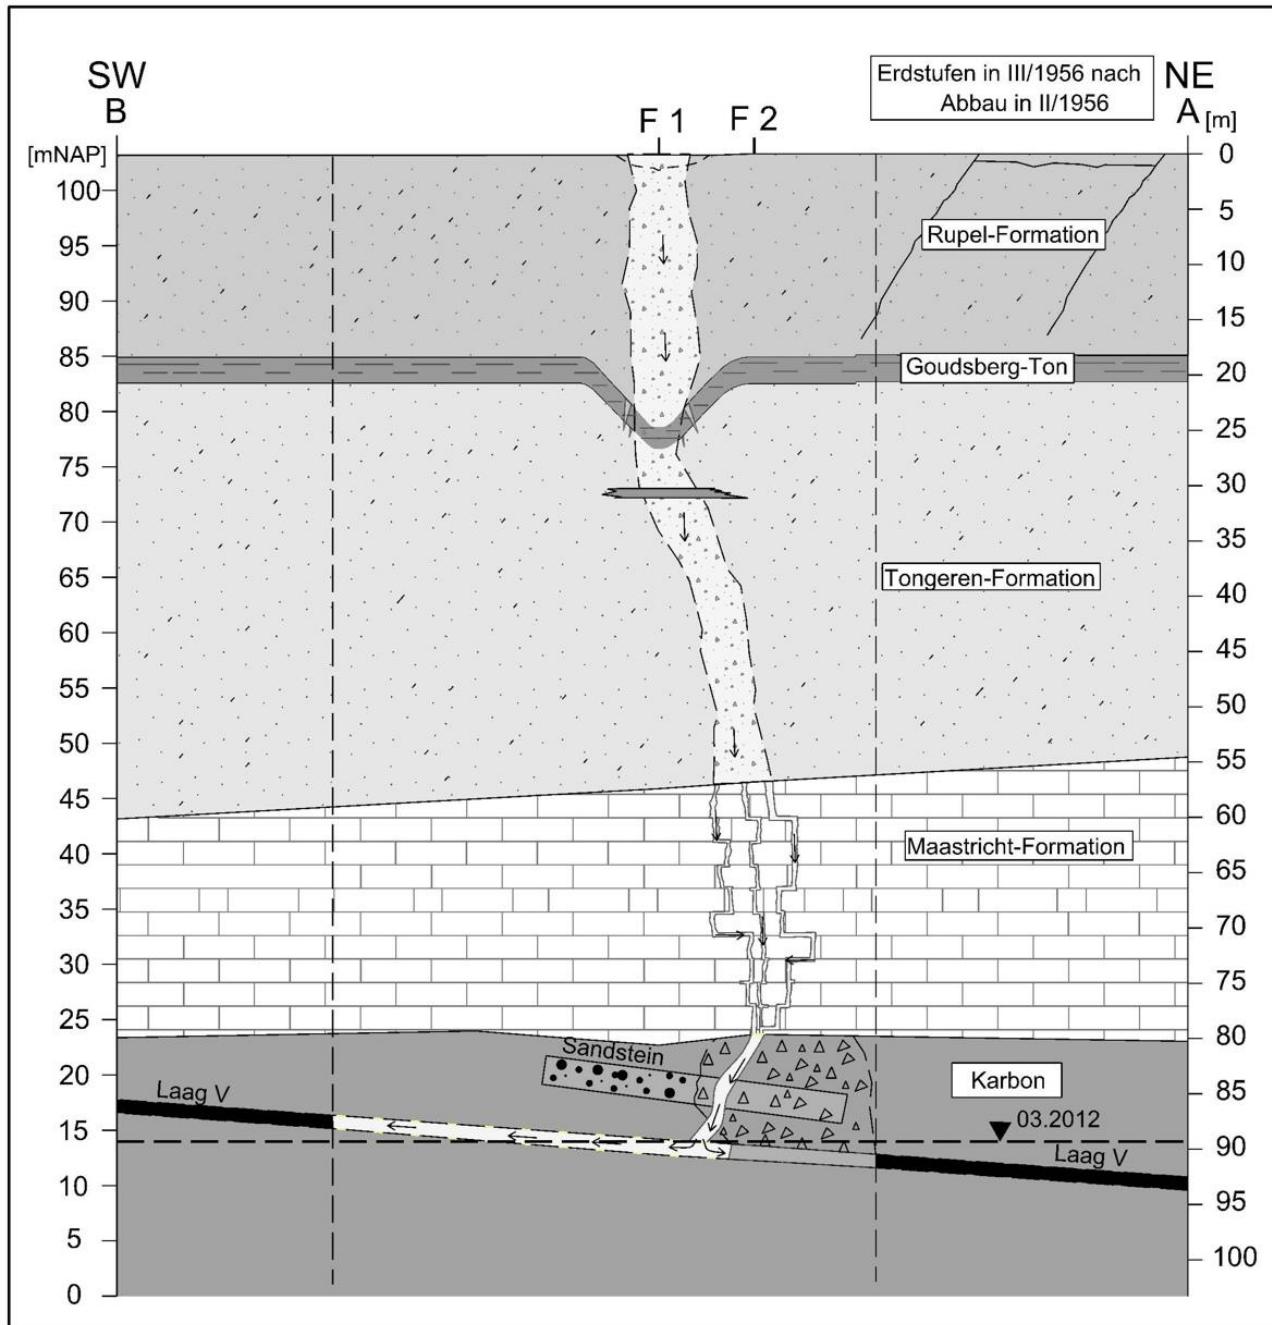
Das Flöz Laag V wurde direkt unter dem heutigen Tagesbruchbereich bis etwa 8 m unter Oberkante Karbon ausgekohlt; der Abbaubereich endet wenig östlich des Tagesbruchs in einer spitz zulaufenden Abbaufront. Direkt nach dem Steinkohleabbau entstanden entlang der Spitze der Abbaufront und entlang des Nordostrand des Erdstufen („Drempels“) an der Geländeoberfläche. Im abgebauten Flözgebiet selbst kam es an einigen Stellen zu sofortigen Senkungen der Firste und in anderen Bereichen blieben die Abbauhohlräume länger offen stehen. Die Verteilung dieser unterschiedlichen Reaktionsmuster mag zufällig sein, mag vom Ausbau (Holz) abhängen oder mag mit Gewölbewirkungen im Bereich des spitzwinklig auslaufenden Baufeldes zusammenhängen.

Auch innerhalb der wechselnd härteren und weicheren Mergelsteine der Maastricht-Formation kam es durch die Gebirgsbewegungen und die damit verbundenen Spannungsumlagerungen zur Öffnung von Wegsamkeiten und wahrscheinlich auch zu Aufblätterungserscheinungen entlang der Schichtfugen.

Abb.9 : Schematische Skizze der Entstehung des Tagesbruches

In Verbindung mit einem über Jahrzehnte anhaltenden und durch den Bergbau induzierten Leakage aus dem Deckgebirge in das Steinkohlengebirge kam es zu Transportvorgängen in den feinsandigen Schichten des Tertiärs (Tongeren-Formation). Größere Mengen tertiären Feinsandmaterials wurden in die vertikalen Klüfte und die etwa horizontalen, aufgeblätterten Schichtfugen der Maastricht-Mergelsteine umgelagert; kleinere Mengen an sandigem Material haben sogar den Weg bis in die ehemaligen Abbauhohlräume gefunden.

Auf diese Weise setzte in den tertiären Lockergesteinen ein klassischer Hochbruchprozess ein, der zunächst unter dem Goudsberg-Ton „gebremst“ wurde, letztlich aber zu einer Deformation des Goudsberg-Tons über dem Hochbruch führte und sich später bis zur Tagesoberfläche durchpauste.
