Tiefgründung bei Sulfatkarst – Bohrpfahlgründung beim Neubau des Erlebnisbades Ehrenberg in Reutte

Dipl.-Ing. Dr. Jörg Henzinger, Dipl.-Ing. Christoph Henzinger, Dipl.-Ing. Peter Hoffmann
Geotechnik Henzinger ZT, Grinzens

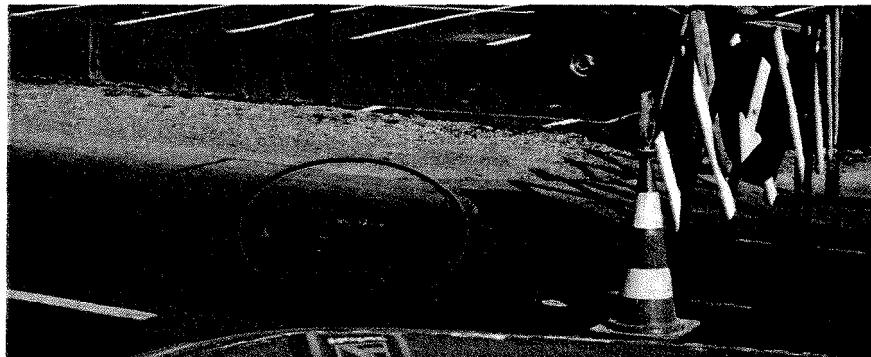
Erdfälle entlang der Innsbruckerstraße sind mehrfach aufgetreten. Die Abbildung 4 zeigt das letzte Auftreten eines Erdfalles in der Straße selbst im Jahr 1986. Nachdem das wiederholte Verfüllen des immer wieder neu entstandenen Erdfalltrichters nicht zum erhofften Erfolg

geführt hat (z.B.: April 1986: 18 m³ Schotter, November 1986: 20 m³ Beton und Schotter), wurde der Einbruchschlot mit einer Stahlbetonplatte überbrückt.

Abb. 4: Erdfall in der Innsbruckerstraße 1986 (Fotos BBA Reutte)

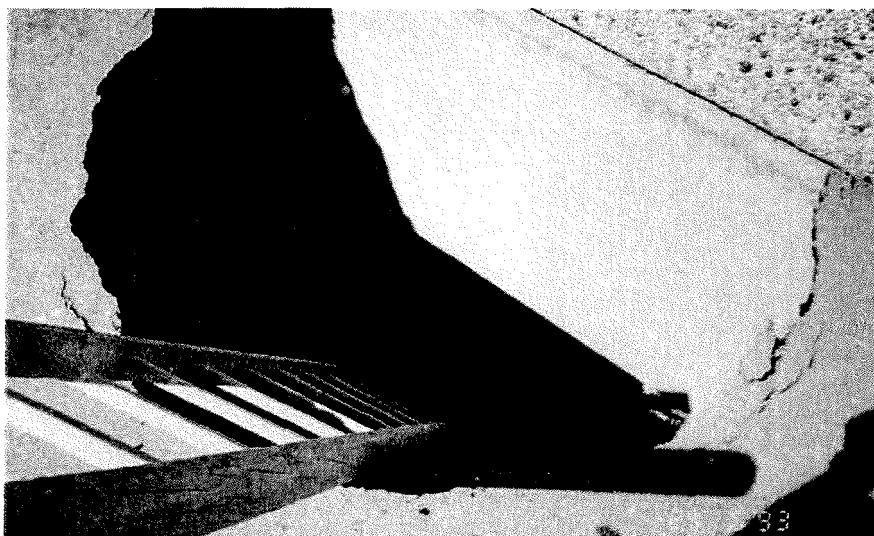
Ein weiterer Einbruch befand sich weiter westlich ebenfalls im Nahbereich der Innsbruckerstraße und betraf ein Lebensmittelgeschäft. Dieser Einbruch hat sich schrittweise bis an die Oberfläche durchgestanzt (Abb. 5).

Abb. 5: Erdfall beim Lebensmitteldiskonter 1993 (Fotos DI Wietek, Sistrans)

Dokumentiert ist dieser Vorgang durch das mehrmalige, zum Auslösezeitpunkt nicht erklärbare Ansprechen der auf Erschütterung reagierenden Alarmlage. 1993 erreichte der Schlot die Geländeoberfläche, große Schäden am Objekt sind nicht entstanden. Die Sanierung erfolgte mit Beton und Kies. Zum nachträglichen Verfüllen einer auch in Zukunft auftretenden, nicht auszuschließenden Hohlräumbildung wurde ein Verfüllrohr bis zur Sohle des sichtbaren Erdfalltrichters geführt.

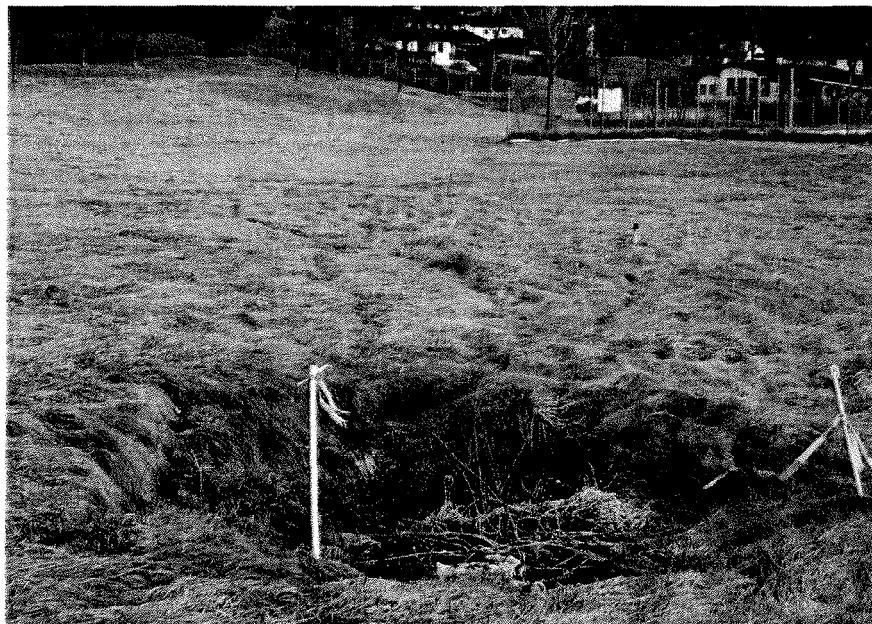
Auch auf dem Areal des geplanten neuen Schwimmbades, in der Tiefenlinie der im Gelände sichtbaren Rinne, ist eine Doline mit einem Durchmesser von ca. 4 m ausgebildet. Dieser Erdfall wurde in den letzten Jahren immer wieder mit Schüttmaterial verfüllt. In einem Zeitraum von 4 Jahren ist mit der Neubildung der Bodeneinsenkung bei diesem Erdfall zu rechnen. Abb. 6 zeigt den immer wiederkehrenden Trichter an der Geländeoberfläche.

Abb. 6: Erdfall auf dem Areal des geplanten Freischwimmabades

Der Untergrund der geplanten Liegewiese, bereits früher als solche genutzt, zeigt mächtige Hohlräume, die durch die Bohrungen aufgeschlossen wurden. Auch die aktive Doline (Abb. 6) befindet sich in diesem Bereich. Festgestellt werden kann, dass ein Personenschaden durch den plötzlichen Einbruch eines Hohlräumes mit Ausbildung eines Erdfalltrichters an der Oberfläche äußerst unwahrscheinlich ist. Natürlich kann durch eine Bewehrung mittels Geogittern ein einbruchgefährdeter Bereich abgedeckt und überbrückt werden. Alternativ dazu ist es auch möglich, Flächen mit erhöhter Erdfallgefährdung abzugrenzen und von einer Benützung auszuschließen.

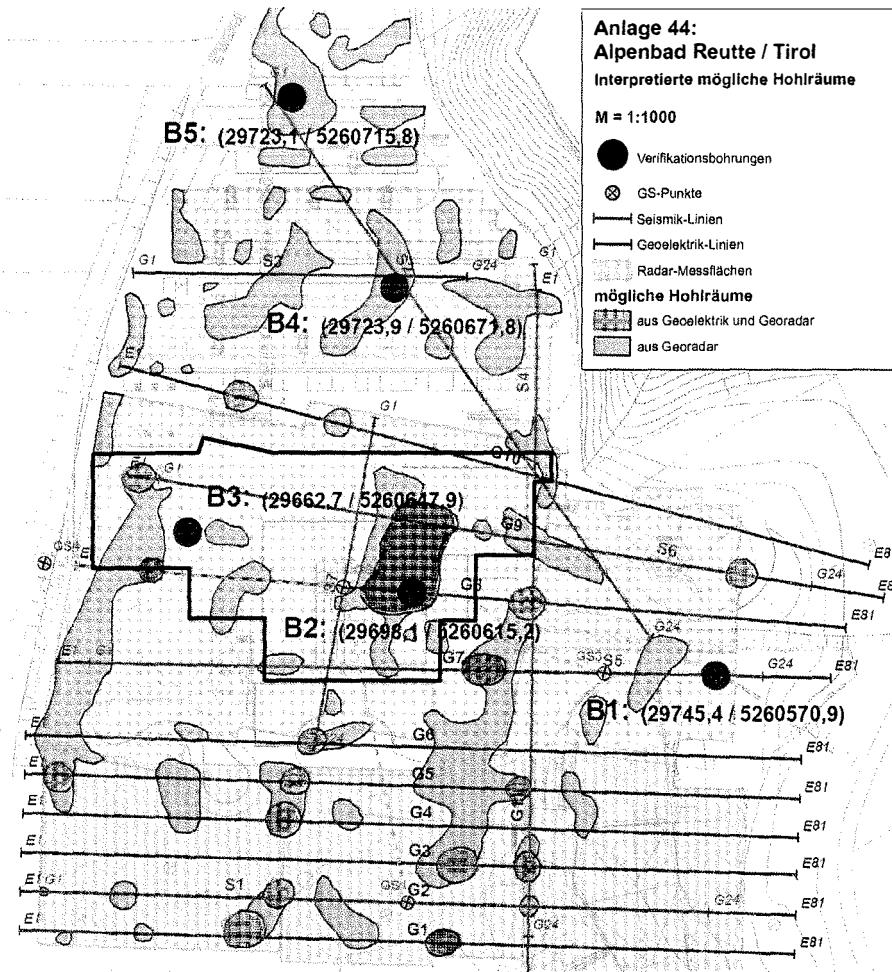
Neben der Seismik wurden durch die ZAMG weitere Profile mittels Georadar und Geoelektrik untersucht. Ergebnis der Auswertung durch Dr. Seren war unter anderem die dreidimensionale Darstellung vermuteter Hohlräume bzw. stark ausgedünnter Bodenzonen im Untergrund. In der Abbildung 8 ist das Ergebnis der geophysikalischen Untersuchungen mit der Darstellung der möglichen Hohlräume im Lageplan dokumentiert.

Abb. 8: Erkundungsprofile und prognostizierte Hohlräume; adaptiert aus ZAMG [Seren, 2009]

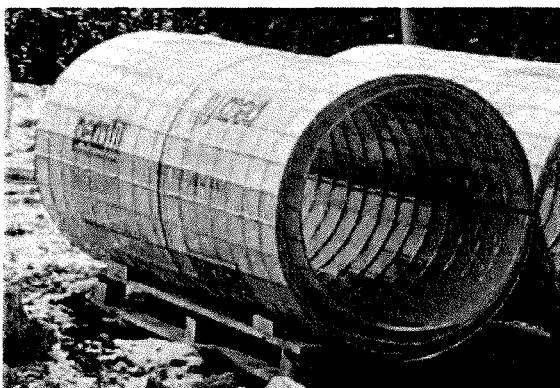
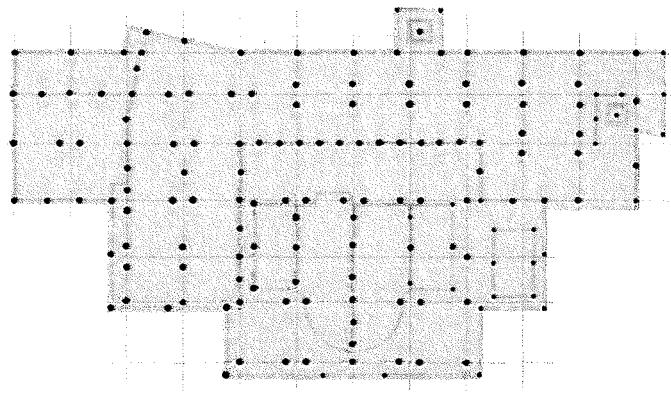
Die Abbildung 9 rechts zeigt im Lageplan die Sohlplatte mit den auf die Lasten abgestimmten Pfählen. Die Ermittlung der zulässigen Pfahllast erfolgte über den aufnehmbaren

Spitzendruck im Fels bei einer Einbindung in den Fels von mindestens 1 m. Ein zulässiger Spitzendruck von 3 MN/m² wurde als Bemessungswert gewählt.

Abb. 9: Bewehrungsummantelung und Gründungsplatte mit Pfählen (DI Nessler, 2009)

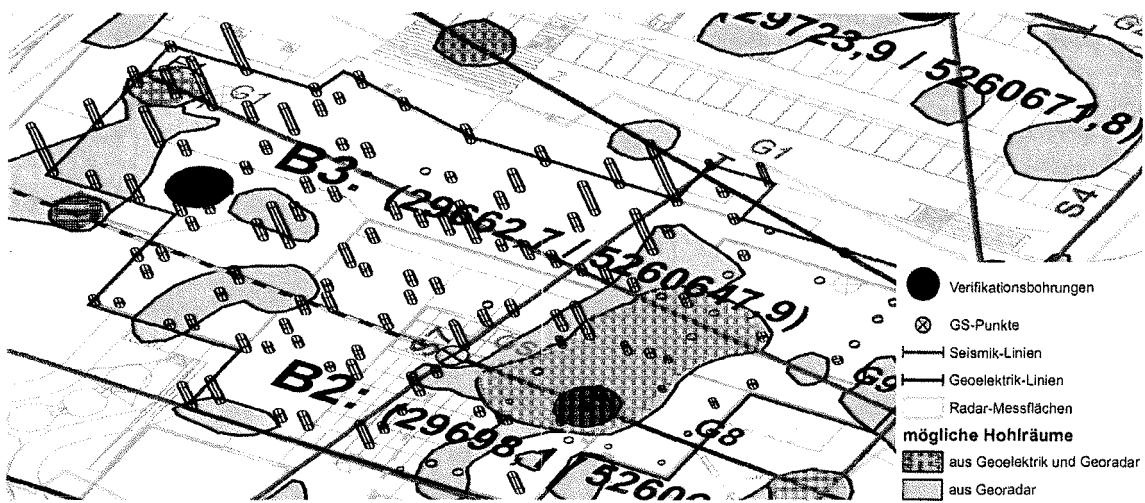
Abb. 10: Vermutete Hohlräume und tatsächlicher Mehrverbrauch an Beton

Der über den planmäßigen Mehrverbrauch von 10% des Pfahlvolumens hinausgehende Betonmehrverbrauch hielt sich mit gesamt ca. 400 m³, das sind ca. 14% des Gesamtverbrauches, im erwarteten Rahmen. Bei 34 Pfählen wurde ein Mehrverbrauch von 3 bis 8 m³, bei 8 Pfählen ein Mehrverbrauch von 8 m³ bis 15 m³ dokumentiert.

Die Abbildung 10 zeigt eine Gegenüberstellung der im Lageplan dargestellten prognostizierten Hohlräume und dem tatsächlichen Mehrverbrauch an Pfahlbeton.
