VIA CLAUDIA NEUE FORSCHUNGEN

Ein Streckenabschnitt der Via Claudia Augusta in Nordtirol. Die Grabungen am Prügelweg Lermoos/Bez. Reutte 1992-1995

Johannes Pöll

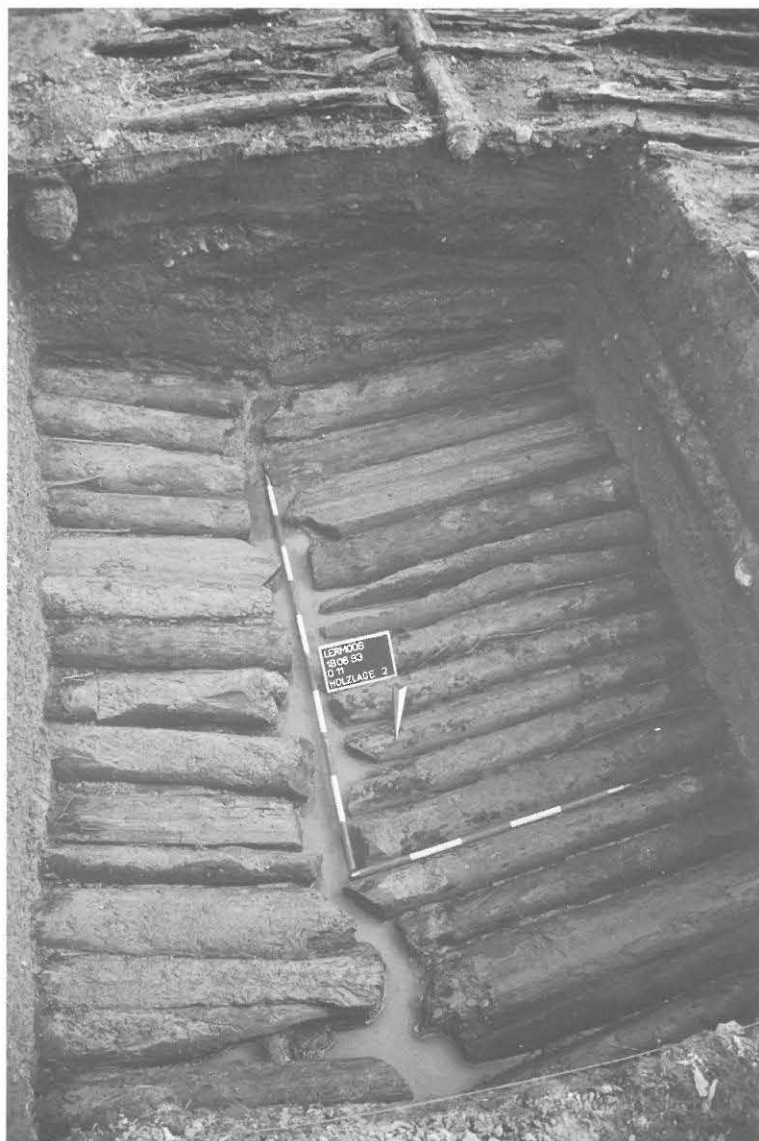
Abb. 1: Lermoos Prügelweg. Fläche I/5. Basisholzlage HL 3.

Basisholzlage (HL 3) (Taf. 3,4)

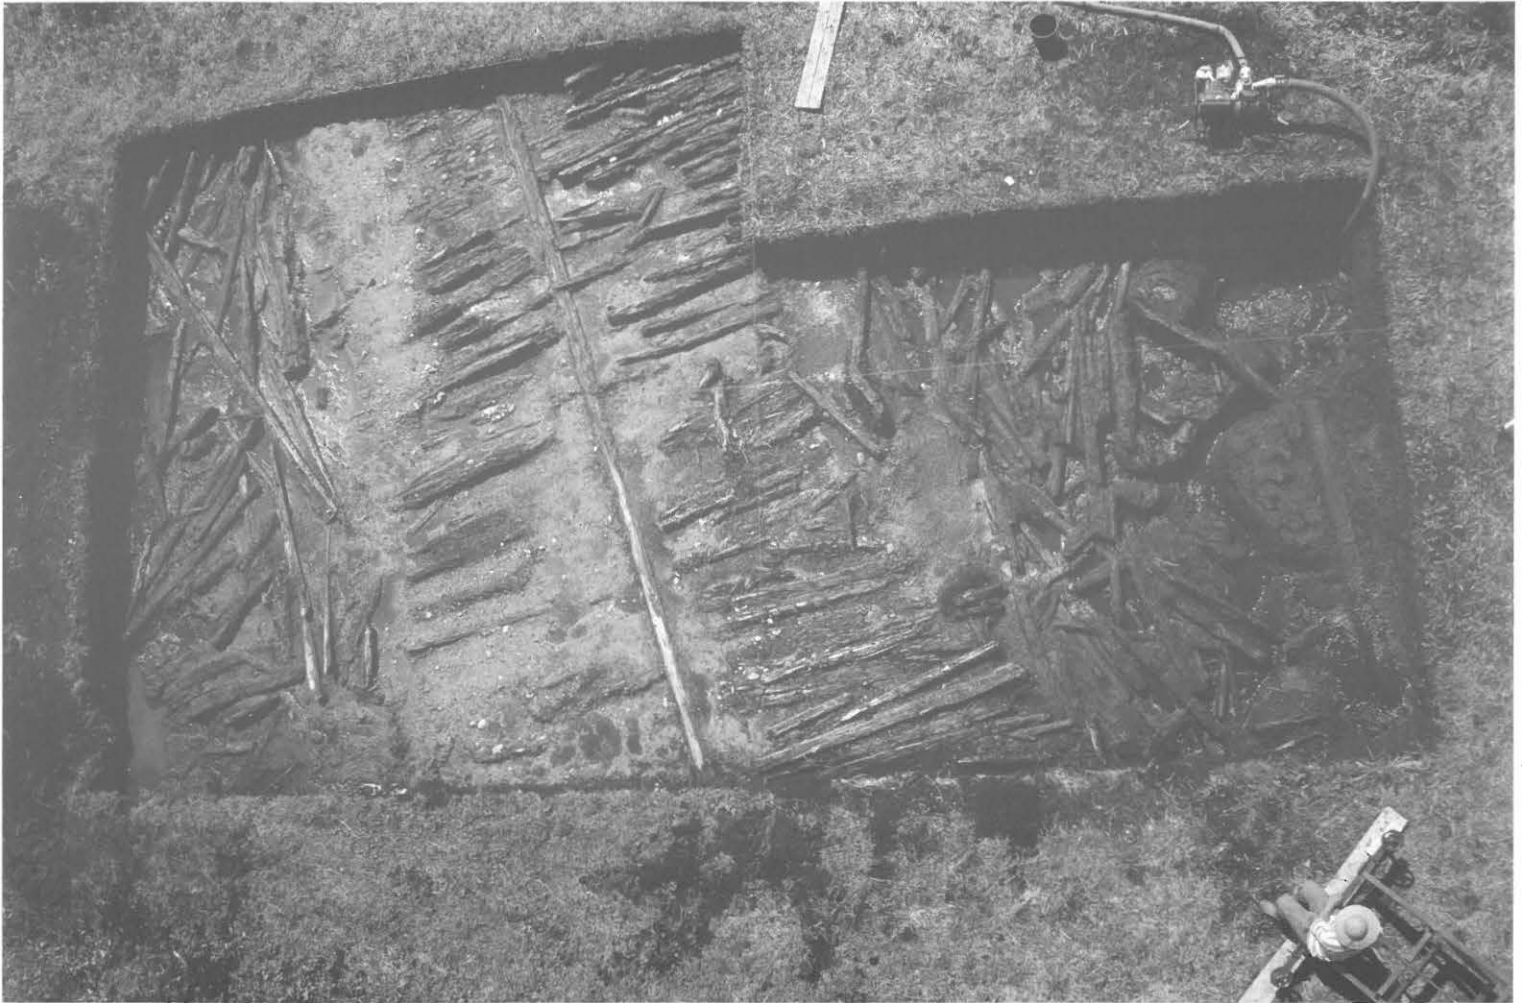
Abb. 2: Lermoos Prügelweg. Fläche I/1-4. Holzlagen 2/1 und seitliche Ausrißbereiche.

Seitlicher „Versturz“ (Taf. 6)

An der östlichen und westlichen Randzone der Straße lagen im Torf unstrukturiert eine große Anzahl von Hölzern, deren Oberflächenerhaltungszustand durchwegs besser war als jener der Querstämme aus HL 1 und HL 2, was mit der Lagerung im feuchten Torf zu erklären ist.

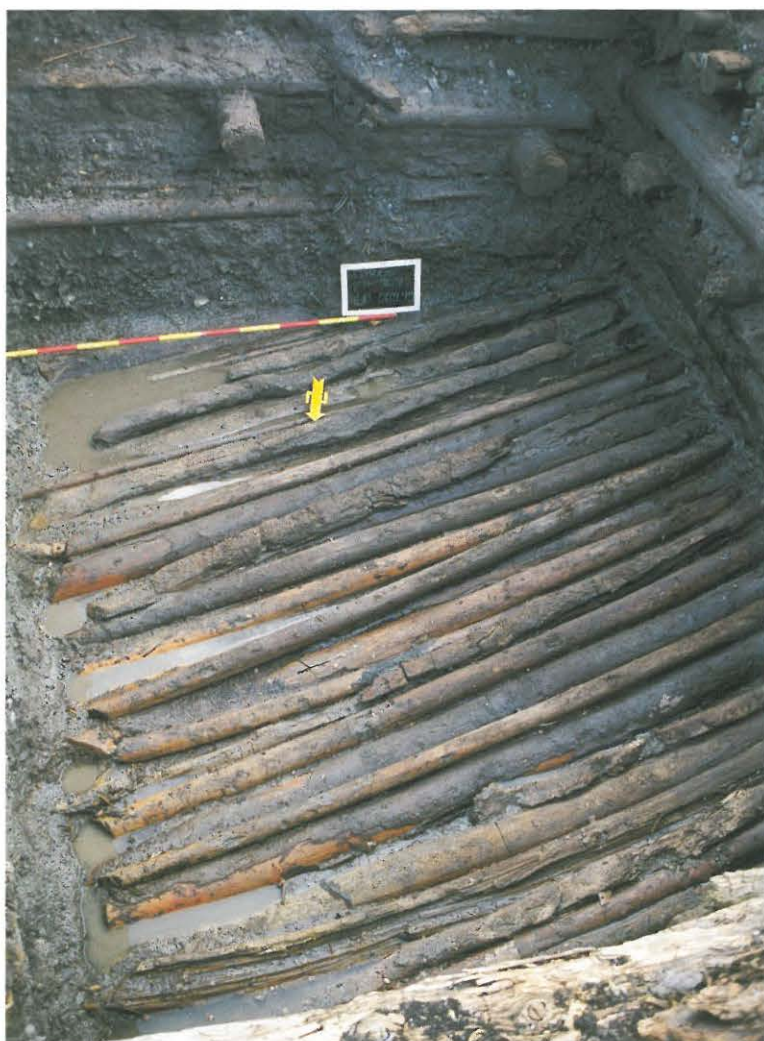
Abb. 3: Lermoos Prügelweg. Fläche II/1. Basisholzlage HL 12.

Im zuerst angelegten Quadranten II/1 wurde bis zur Basisprügellage HL 12 gegraben. II/1-W, die schnittartige Erweiterung von II/1 wurde angelegt, um die Breite von HL 1 zu eruieren und den Straßenrand zu sondieren. Die im darauffolgenden Jahr vorgenommene Norderweiterung II/2 wurde bis einschließlich HL 4 abgetieft und dokumentiert.

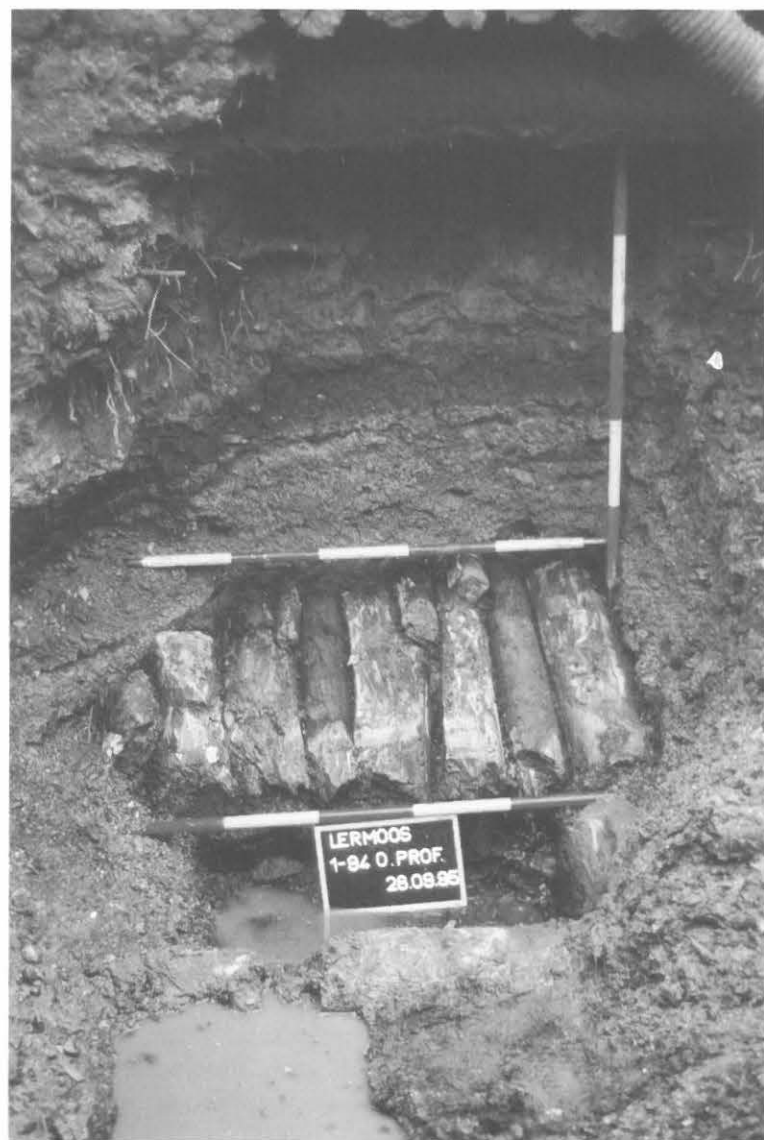
Abb. 4: Lermoos Prügelweg. Fläche II/1. Blick in das herausgebrochene Ostprofil mit Ansatz der östlichen Stammreihe von HL 12.

gleichförmigen Randabschluß, im Osten setzten sie sich ins Profil fort. Es scheint in dieser Phase zu einer Verschmälerung der Fahrbahn gekommen zu sein.

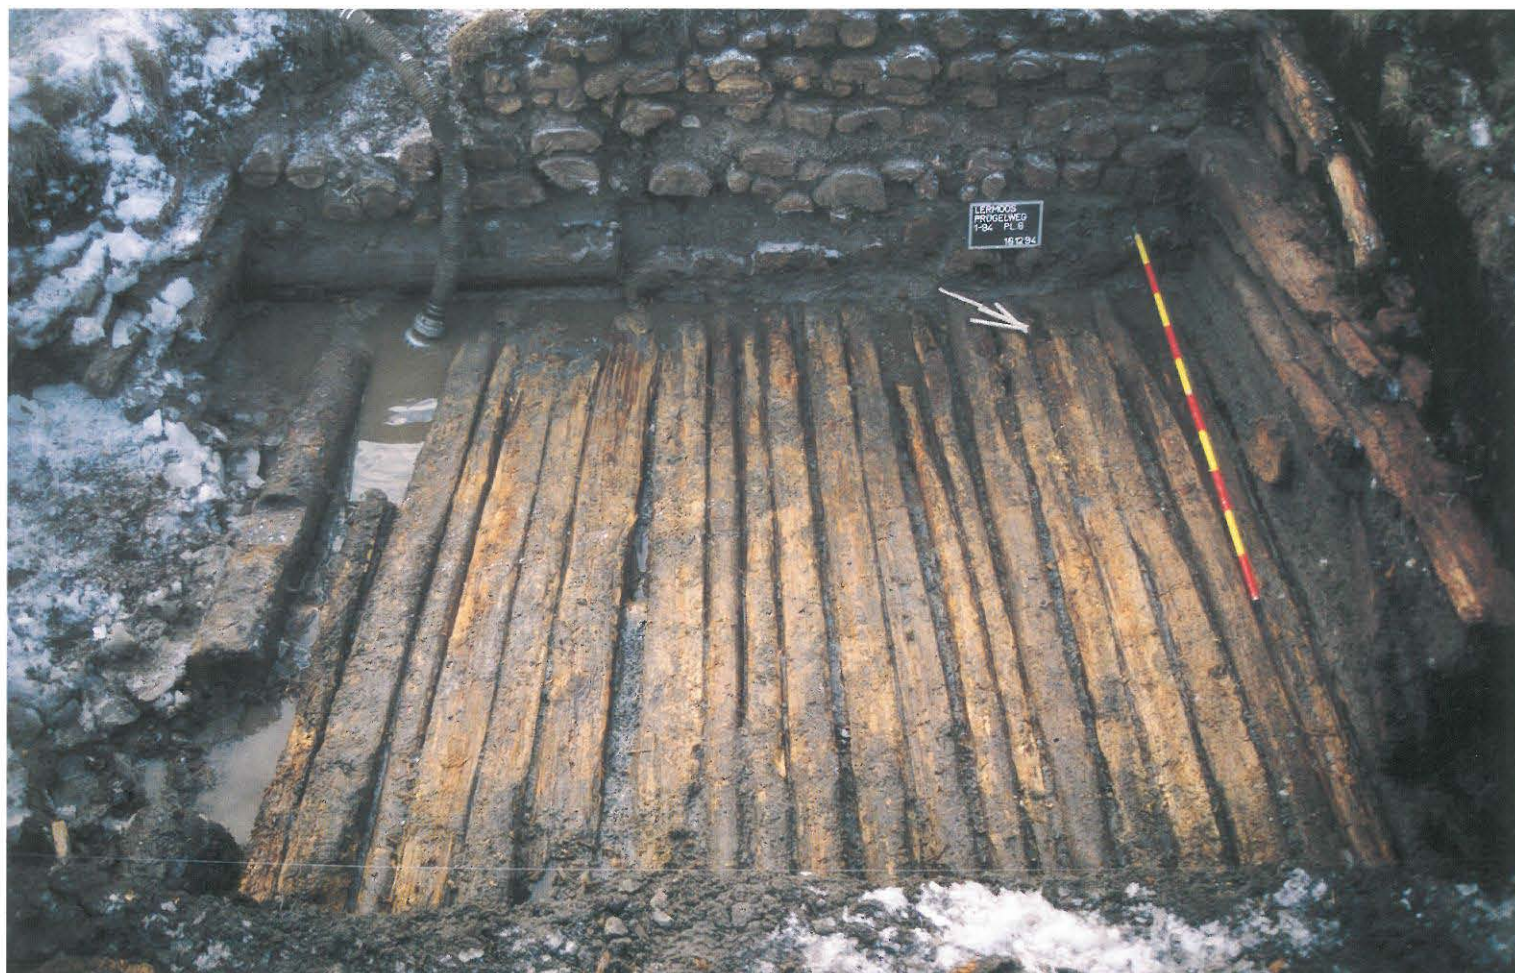
Abb. 5: Lermoos Prügelweg. Fläche II/1. Holzlage 8 (HL 8).

Holzlage 8 (HL 8) (Taf. 14)

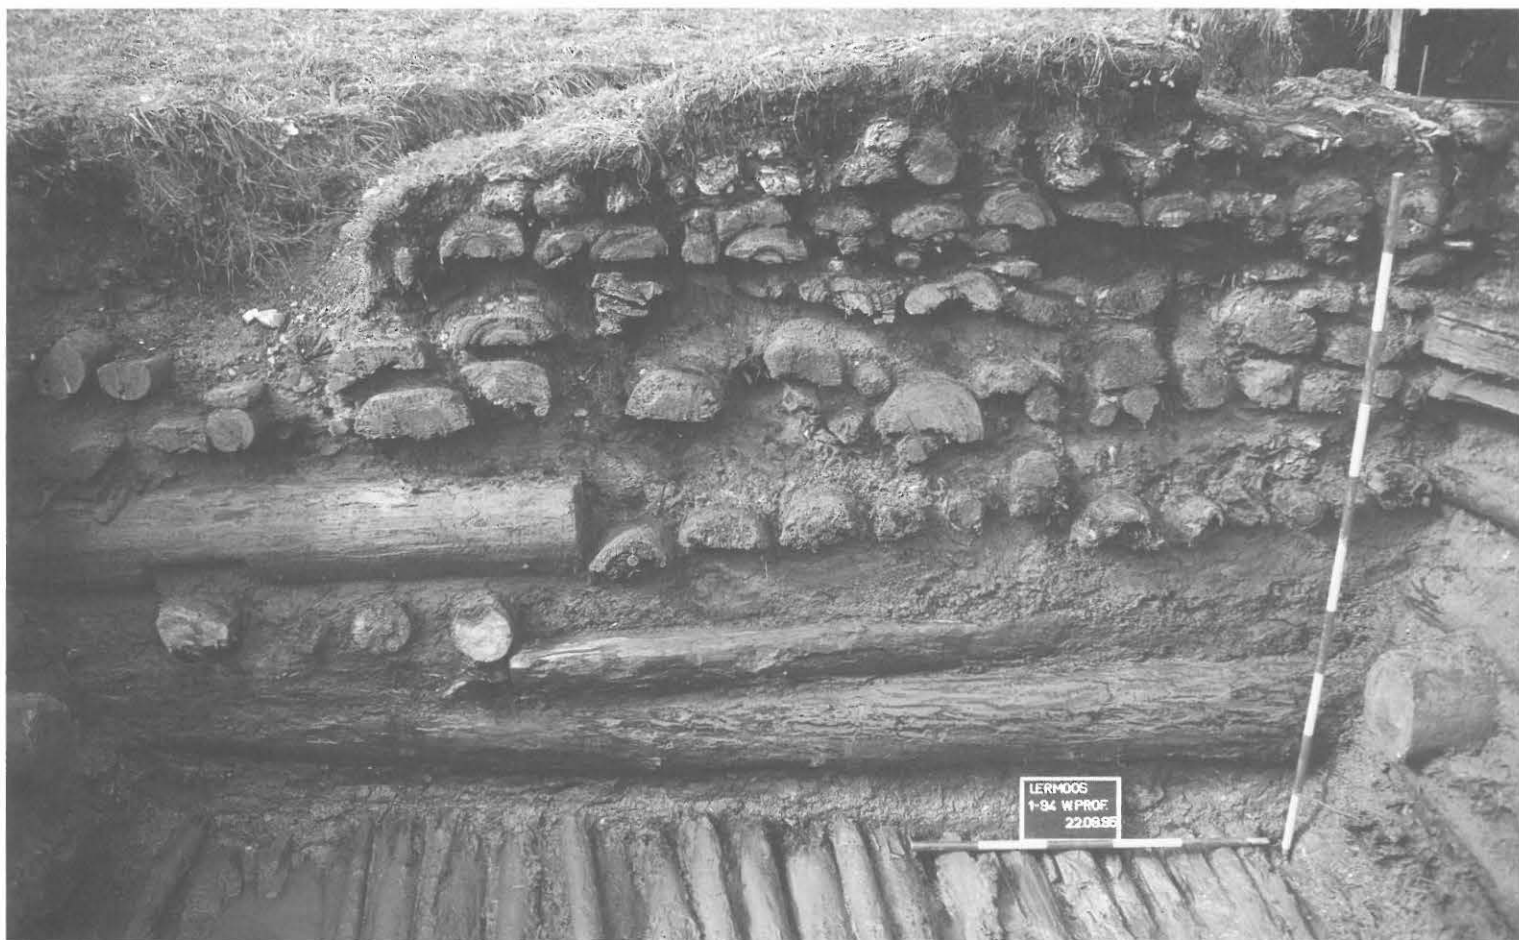
Abb. 6: Lermoos Prügelweg. Fläche II/1. Westprofil mit den Rundlingen R11, R83 und R75.

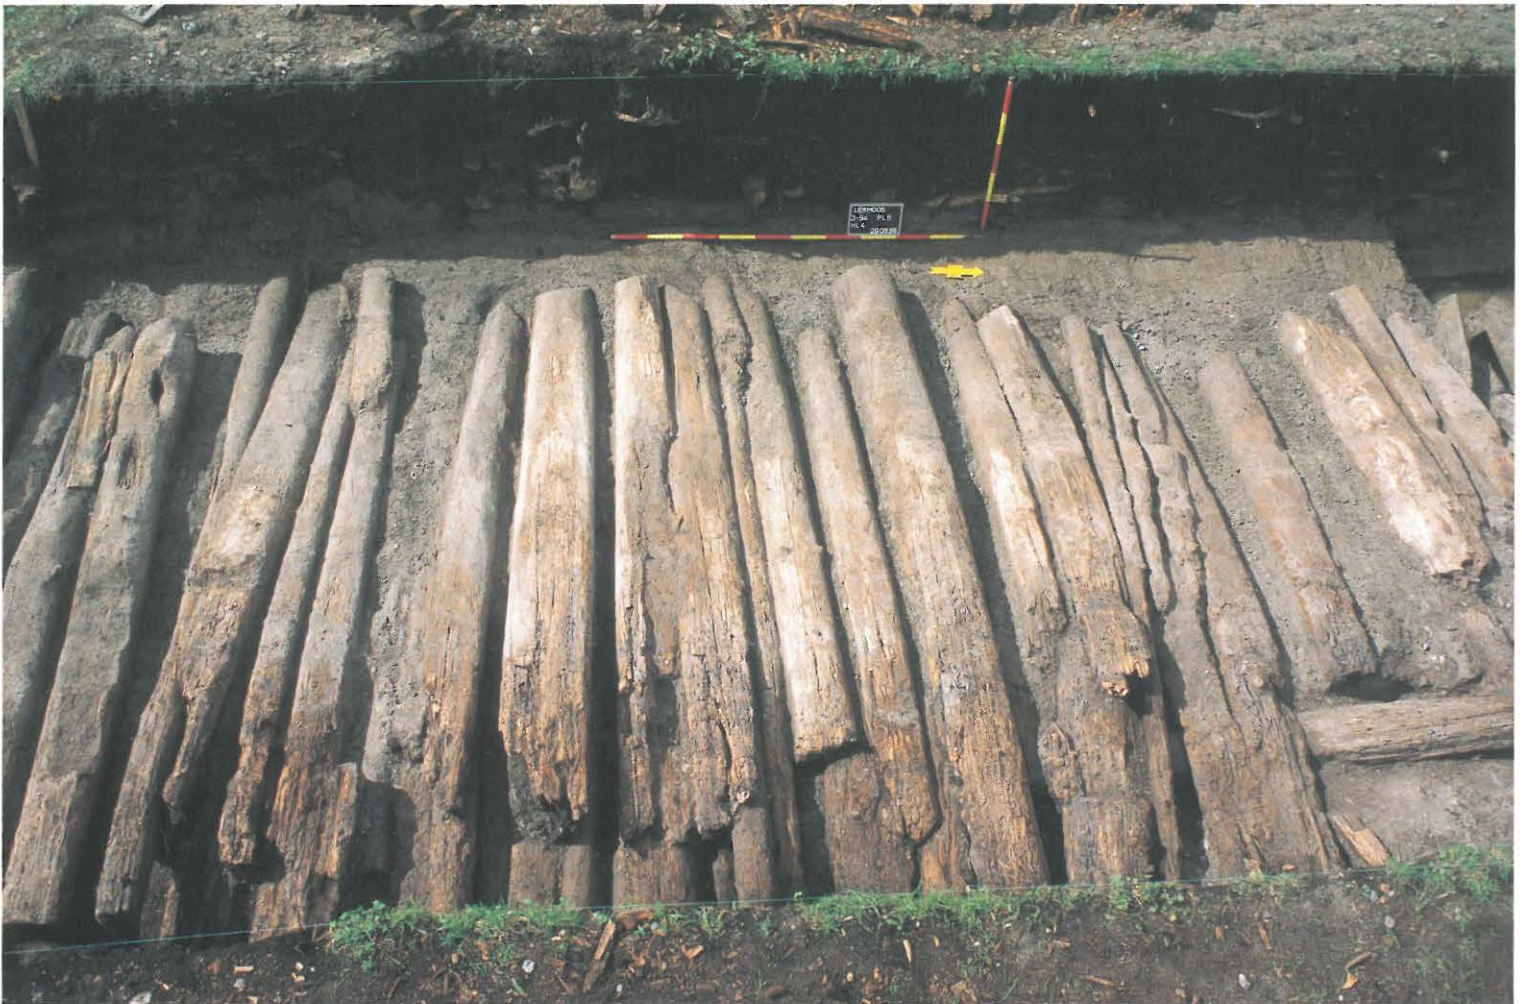
Abb. 7: Lermoos Prügelweg. Fläche II/2. Holzlage 4 (HL 4).

Die östlichen und westlichen Stammenden bildeten einen annähernd in einer Linie verlaufenden Randabschluß. Im Westen waren 4-20, 4-29 bis 4-36 sowie 4-52, 4-53 die maßgebenden Hölzer. Den östlichen Abschluß markierten 4-5 bis 4-17, sowie 4-23 und 4-35. HL 4 war durchschnittlich ca. 3,60m breit, wobei einzelne längere Stämme wie 4-1, 4-24, 4-36, miteingebaut worden waren. Deutlich kürzere Stammteile (4-37 bis 4-51) fanden sich im Nordabschnitt von II/2. Deren Westenden besaßen durchwegs Fällspuren, die Ostenden hingegen Bruchstellen. In diesem Fall scheinen die gebrochenen Querhölzer abgelängt und der nicht mehr brauchbare Abschnitt entfernt worden zu sein, weshalb eine ursprünglich weiter nach Osten reichende Stammdecke anzunehmen ist.

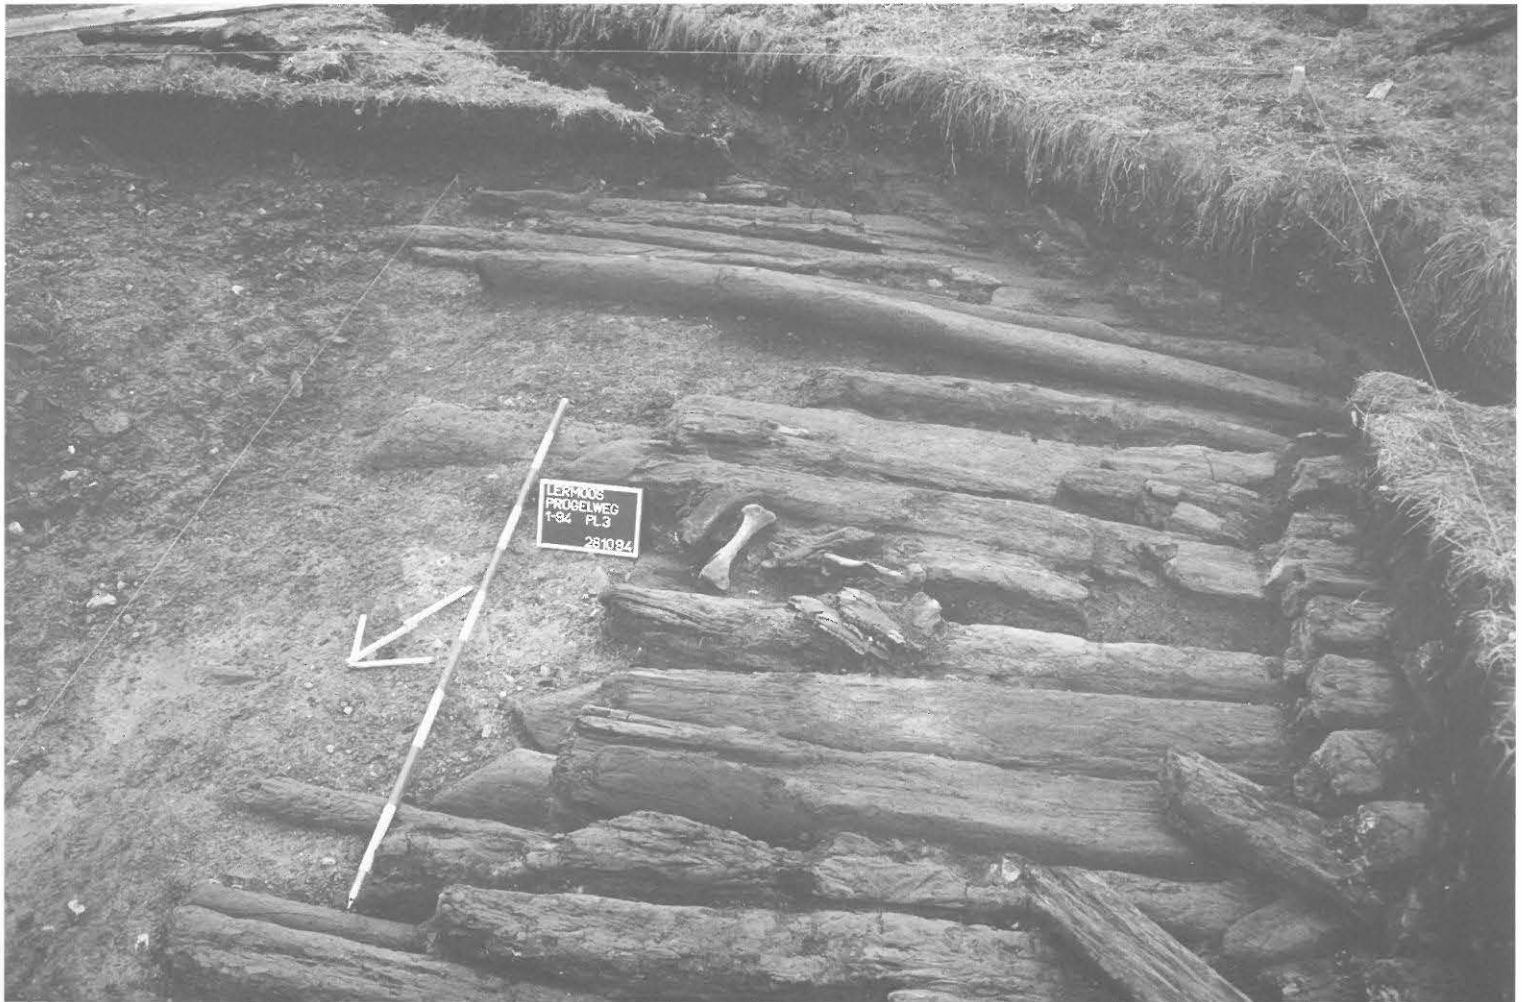
Abb. 8: Lermoos Prügelweg. Fläche II/1. Auf Holzlage 4 (HL 4) aufliegende Knochen eines Equiden.

Bleibt noch die Erwähnung der im Bereich 4-6 bis 4-9 dokumentierten Tierknochen, die auf HL 4 auflagen und von HL 3 abgedeckt wurden. Diese und die ihnen anzuschließenden, verstreut im östlichen „Versturz“ geborgenen Knochen, stammen von einem Equiden⁴¹ (Abb. 8).

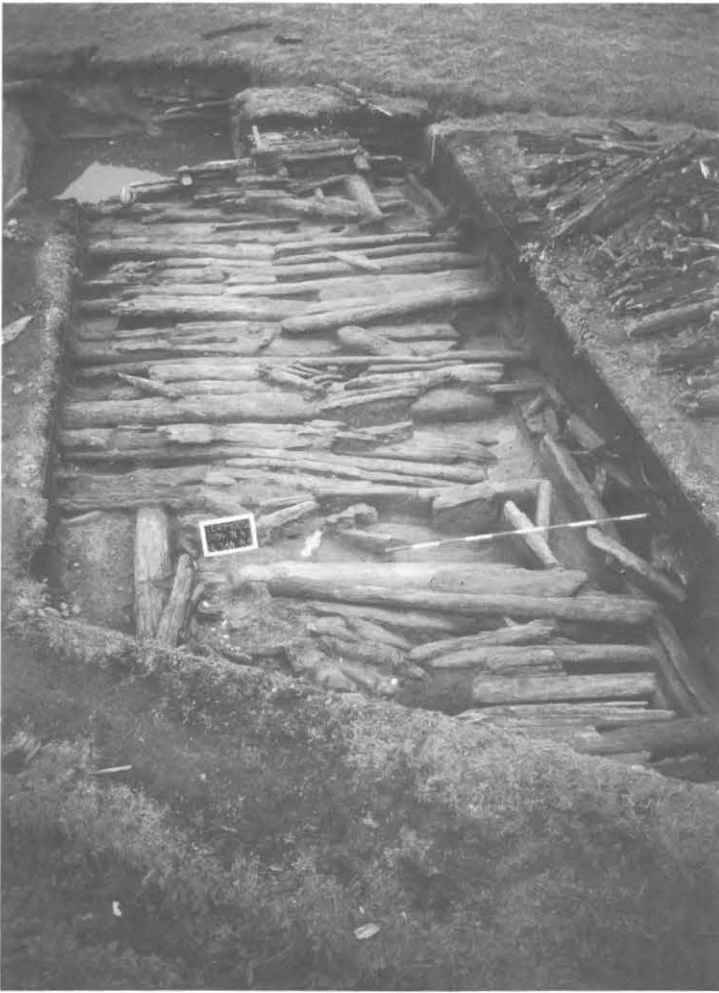
Abb. 9: Lermoos Prügelweg. Fläche II/2. Holzlage 3A (HL 3A) mit darunter liegender HL 4.

Der Stammbefund verdeutlichte die Grundstruktur einer Querholzlage, deren Fragmentierungsgrad jenem von HL 7/6 vergleichbar war und das Resultat eines sukzessiven Abnutzungsprozesses darstellt. Einzig die Querholzkonzentrationen 3A-1 bis 3A-3, 3A-10 bis 3A-16, 3A-18 bis 3A-19 und mit Vorbehalt 3A-24 bis 3A-29 deuten auf besser erhaltene Flickstellen hin.

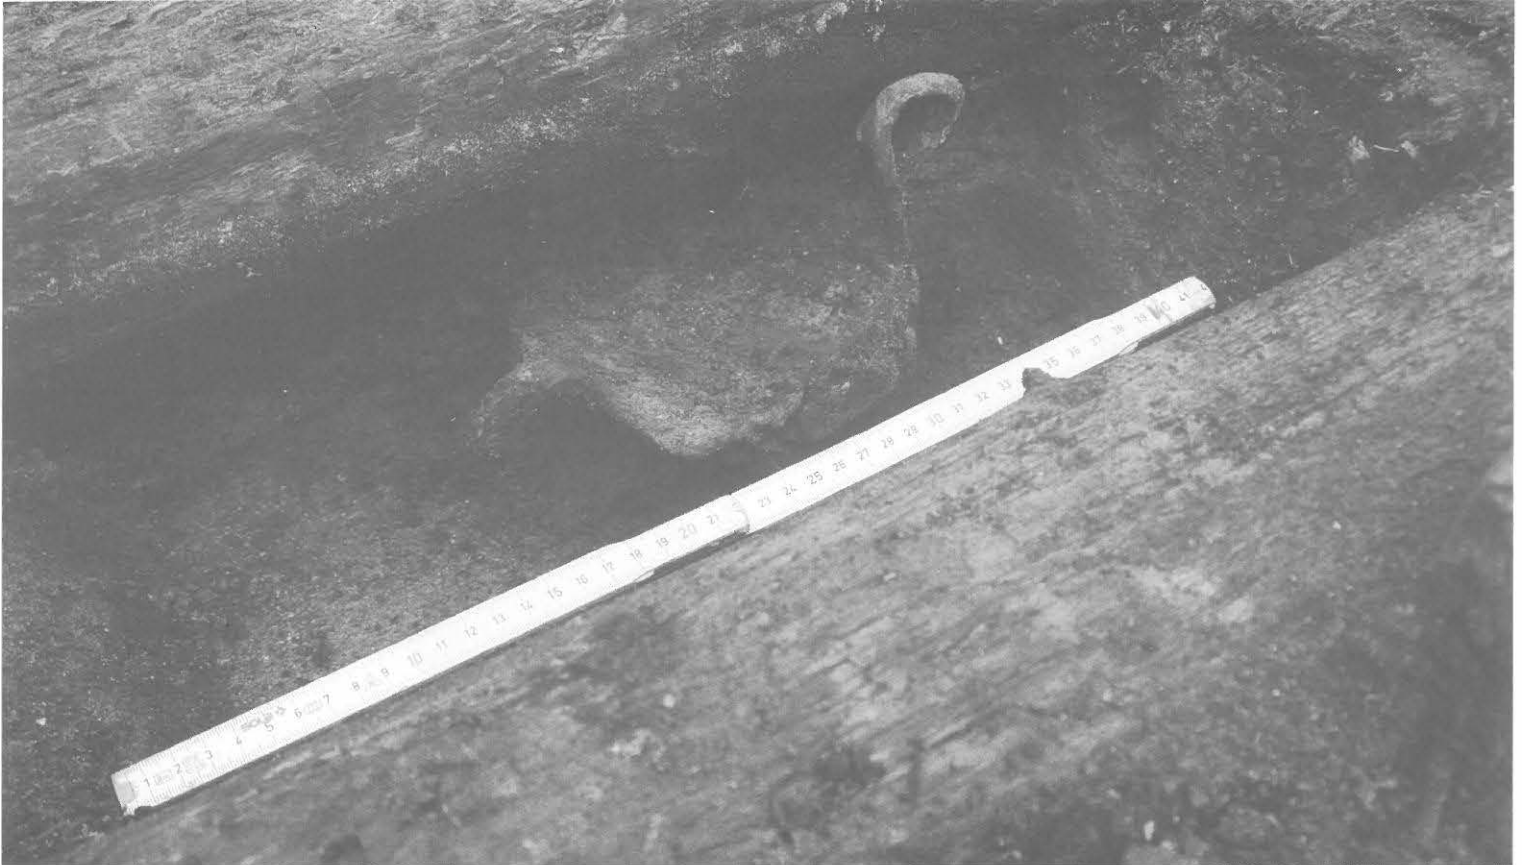
Abb. 10: Lermoos Prügelweg. Fläche II/2. Die von Stamm 3A-26 überlagerte Hipposandale F3.

Bedeutsam war diese Übergangszone von HL 3A einerseits, weil zwischen den Hölzern, bzw. von diesen überlagert, eine große Menge von Kleinfunden (Hipposandalen, Wagenteile usw.) zutage kam, andererseits weil mit ihr die Holz-Schotter-Konstruktionsweise des Prügelweges ein Ende fand (Abb. 10).

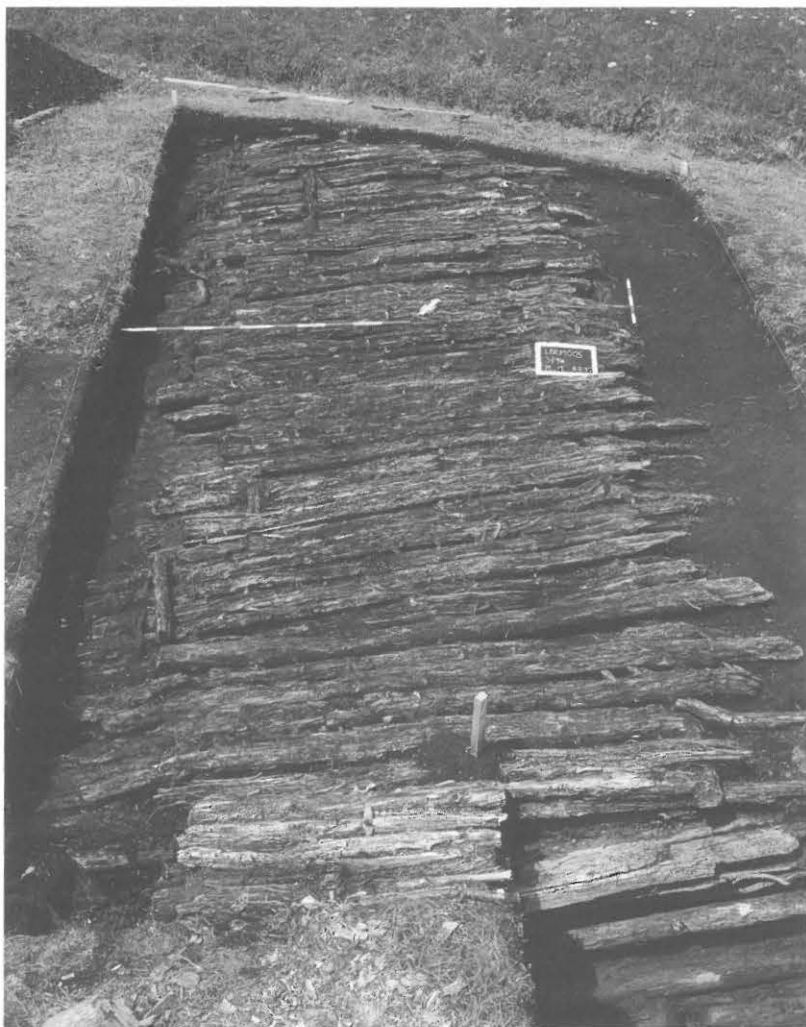
Abb. 12: Lermoos Prügelweg. Fläche II/2, Holzlage 1 (HL 1).

Über HL 2 kam es zu einem neuerlichen Schichtaufbau. HL 1 befand sich gerade 15-20cm unter der rezenten Humusdecke, weswegen die Oberflächen der Hölzer vertrocknet und aufgerissen waren (Abb. 12). Diese Zerfaserung erschwerte es, stellenweise geradezu miteinander „verbackene“ Bohlen voneinander abzugrenzen.

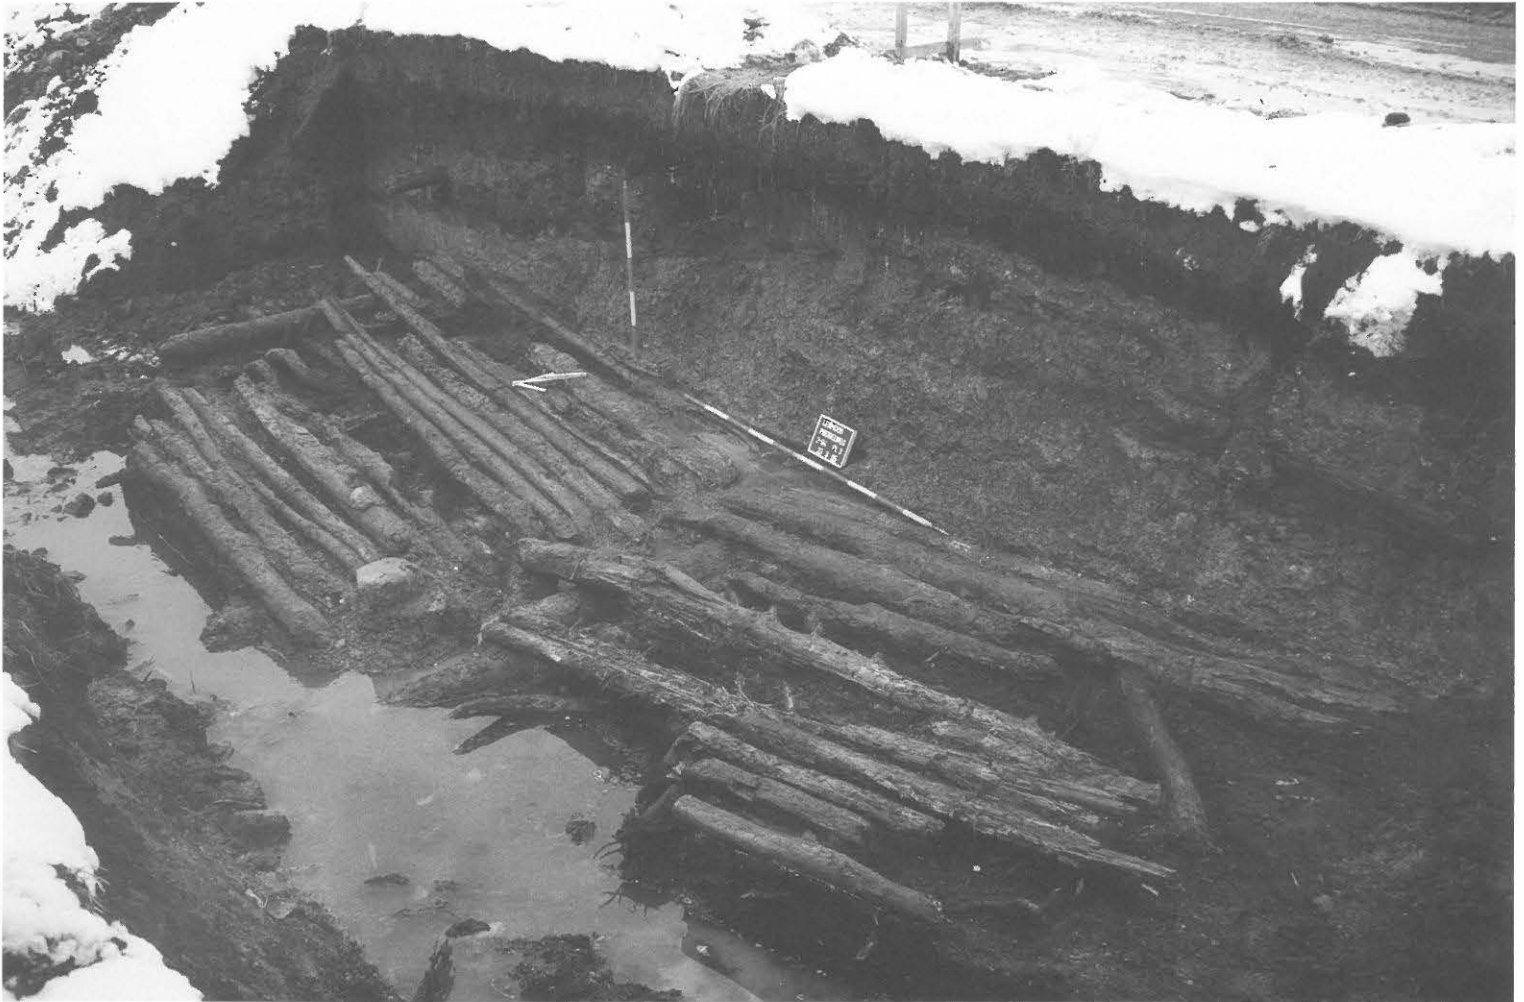
Abb. 13: Lermoos Prügelweg. Schnitt III. Holzlage 3 (HL 3) an der Basis und Südprofil.

Anders war die Situation in der östlichen Hälfte. R33 und R34, dicke annähernd Nord-Süd-orientierte Rundlinge, dienten als Träger für die Querhölzer. Dazwischen scheinen noch wahllos verteilte Äste 3-24, 3-32, 3-42 zur Stabilisierung hineingeworfen worden zu sein.

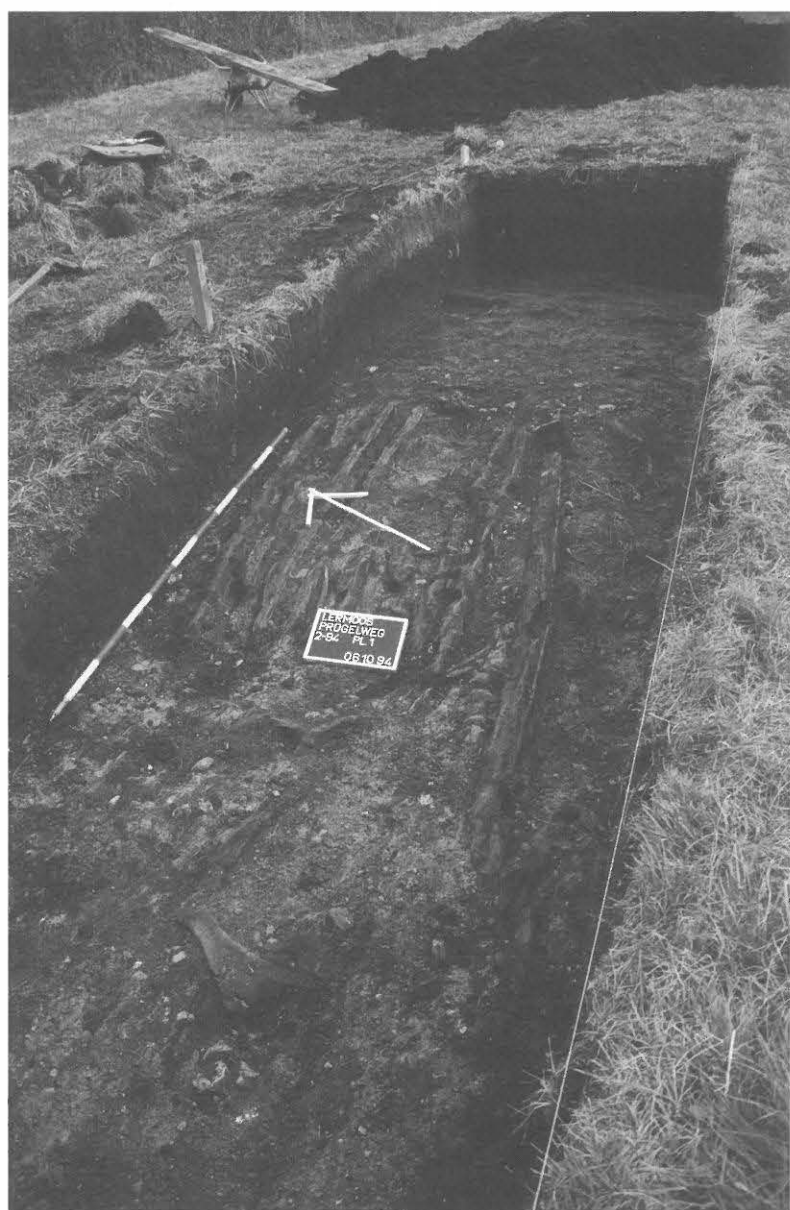
Abb. 14: Lermoos Prügelweg. Schnitt III. Holzlage 1 (HL 1) und östl. Ausrißbereich im Hintergrund.

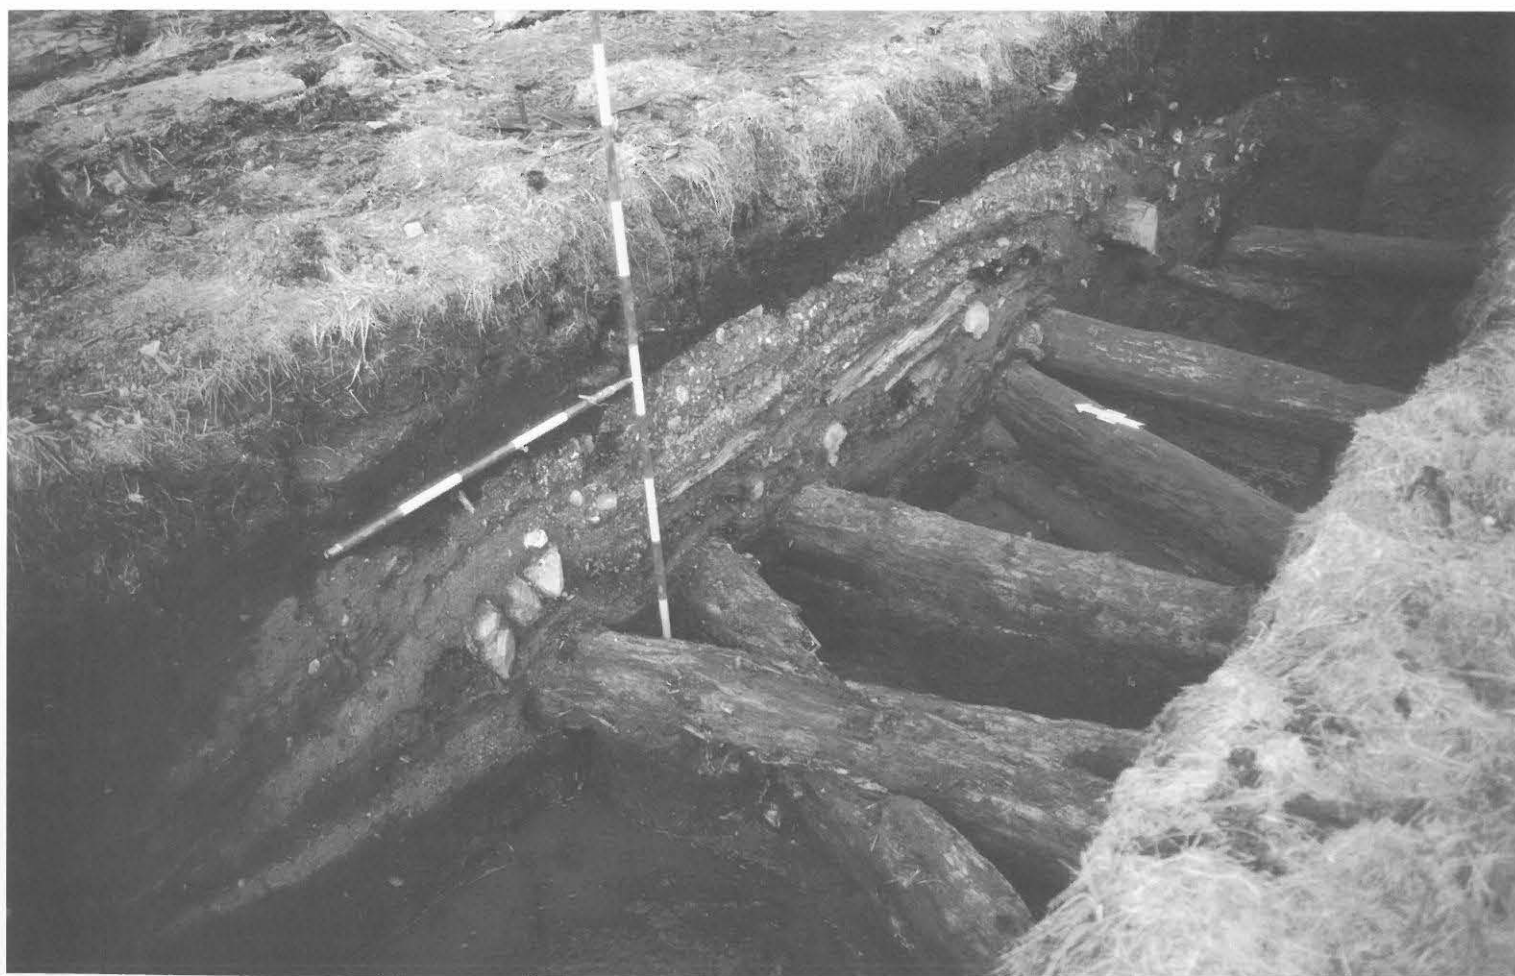
Abb. 15: Lermoos Prügelweg. Schnitt IV. Holzlage 3 (HL 3)-Unterbau und Nordprofil.

Holzlage 3 (HL 3) (Taf. 26, 27)

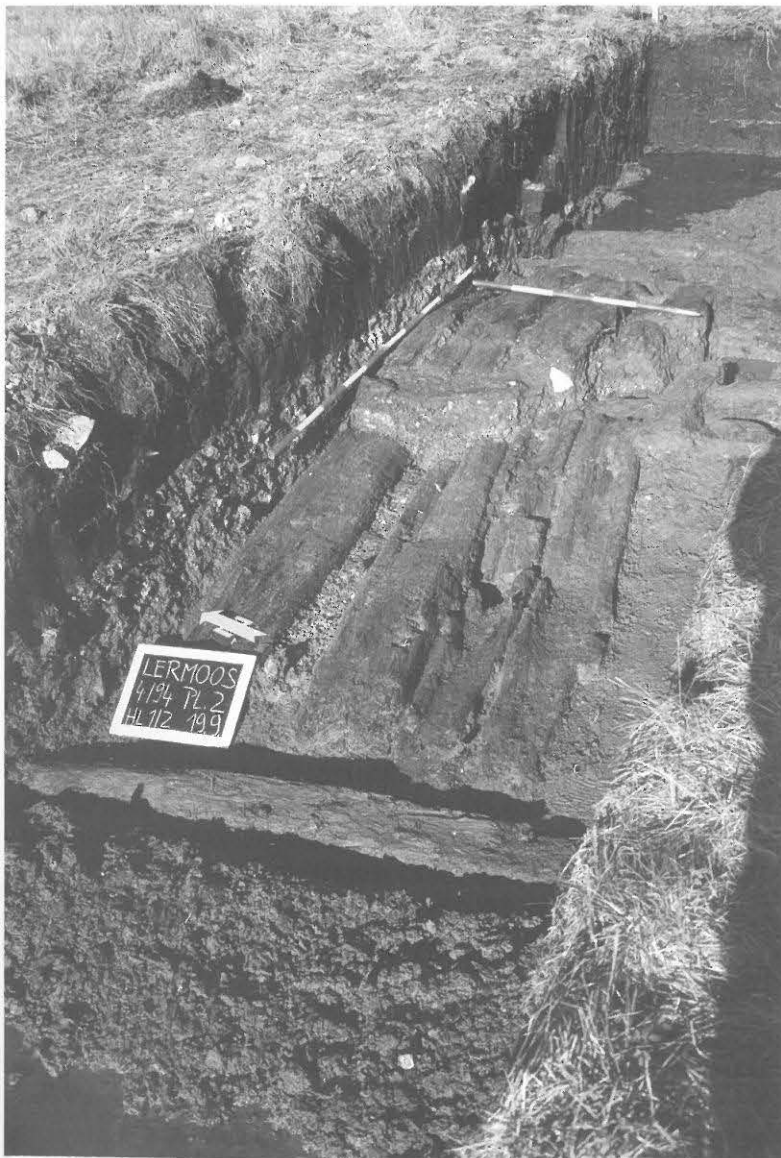
Abb. 16: Lermoos Prügelweg. Schnitt IV. Holzlagen 1/2 (HL 1/2). HL 2 im Vordergrund.

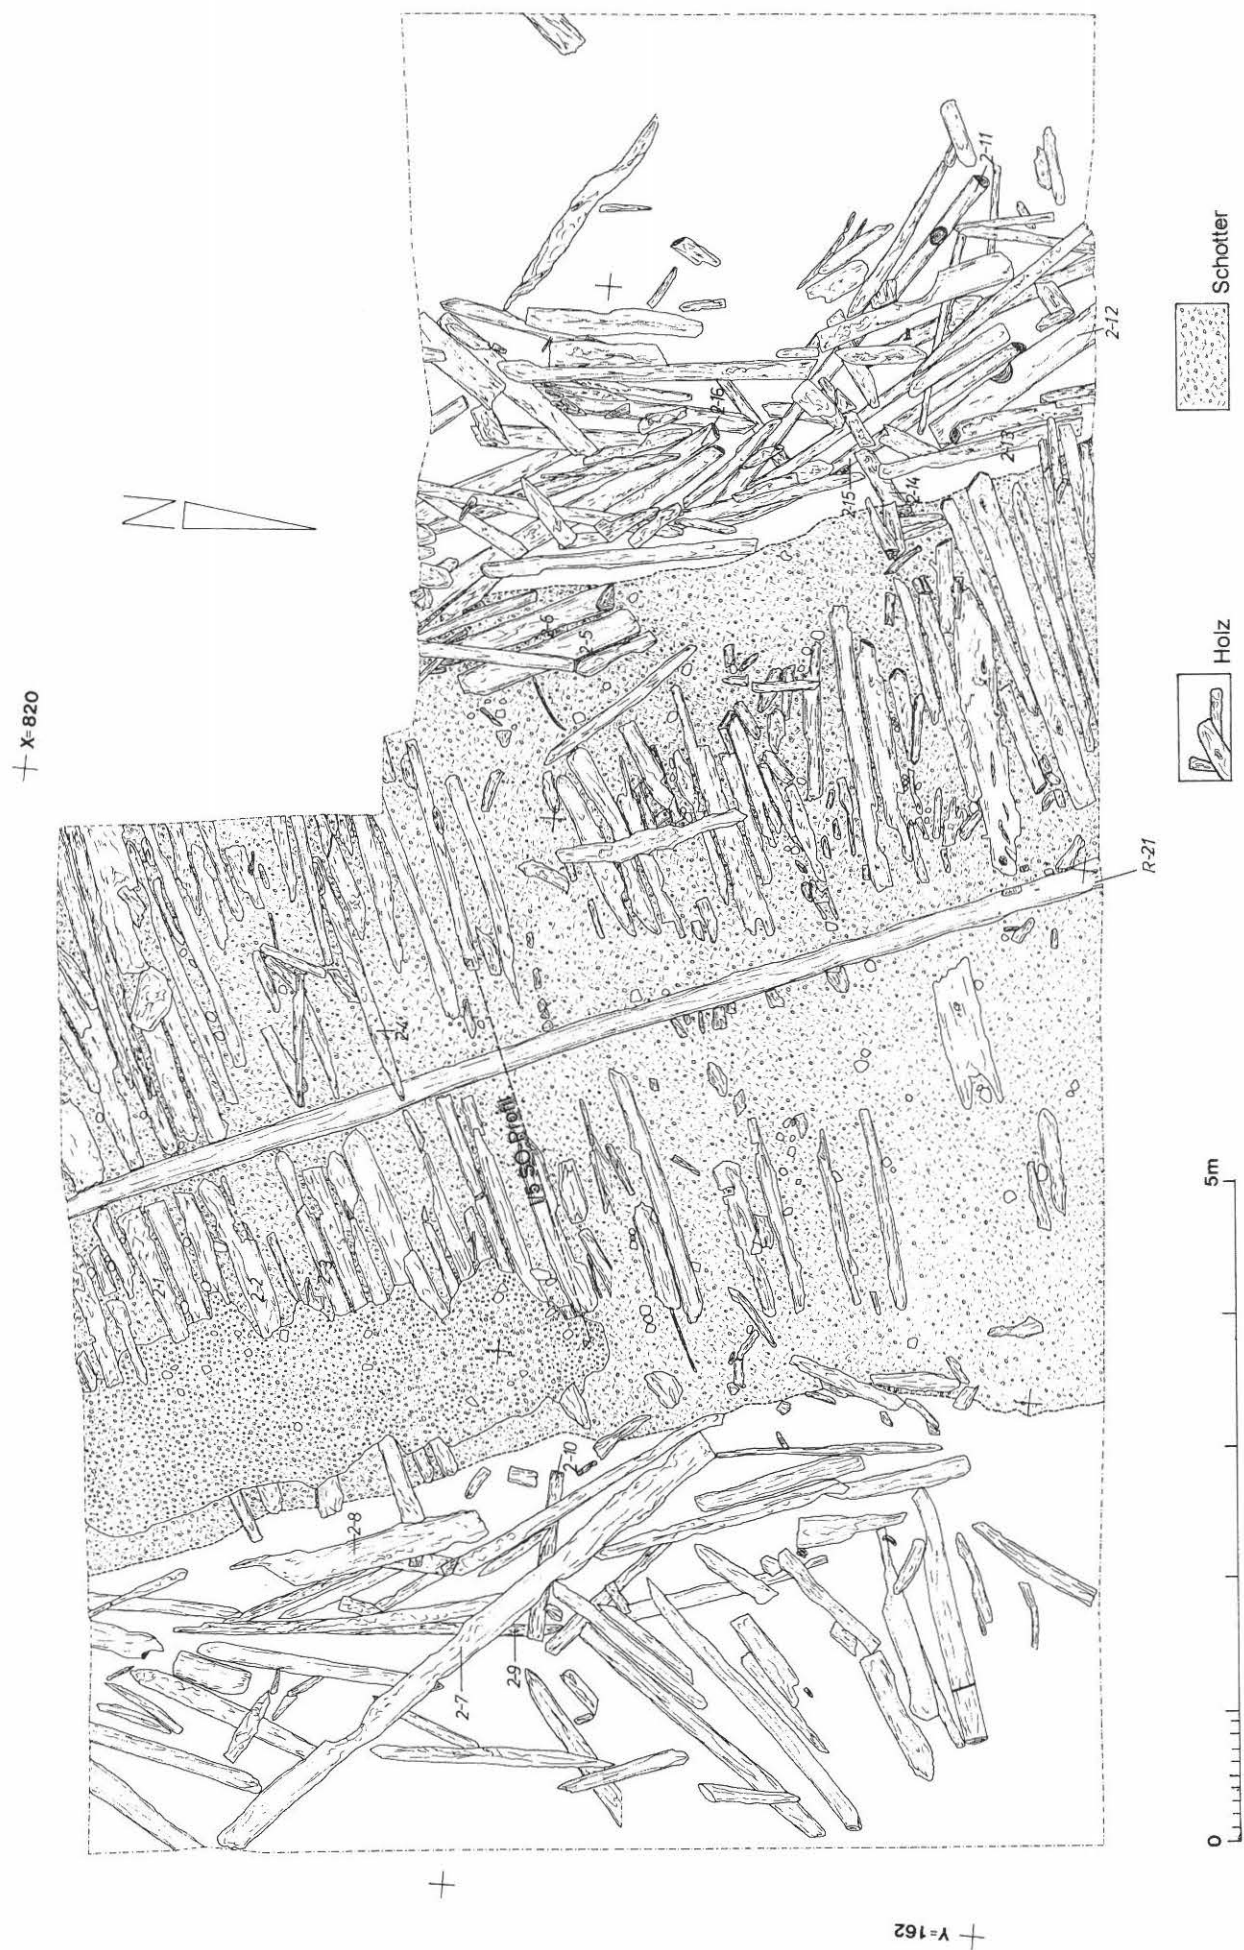
Taf. 6: Lermoos Prügelweg, Fläche 1/1-4, Holzlage 2/1 (HL 2/1) und seitliche Ausrißbereiche.
