# BERGFREIHEIT

Dr. W. Semmler und Dr. R. Schmidt, Essen:

## Die Anwendung des Farbstoffes Uranin AP zur Nachweisung hydraulischer Zusammenhänge unter und über Tage

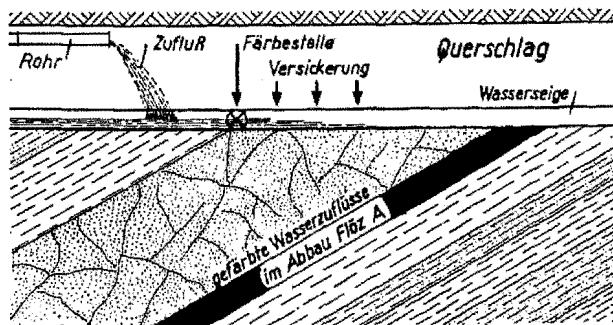
Abb. 1: Färbeversuch auf einem Steinkohlenbergwerk zum Nachweis des Zusammenhangs des Wassers im Abbau betrieb mit dem Wasser der darüberliegenden Wasserseite.

1. Bei der Befahrung eines Steinkohlenbergwerkes wurde festgestellt, daß in einem Querschlag ein von der oberen Sohle kommender erheblicher Wasserzufluß in die Wasserseite eingeleitet wurde und nach 20 m darin vollkommen versickerte (Abb. 1).

Obwohl diese Erscheinung sicher schon eine Zeitlang bestand, war man dennoch erst später darauf gekommen, einmal die im darunterliegenden Abbau betrieb auftretenden Wässer auf ihre Herkunft hin zu untersuchen. Die Wasserwirtschaftsstelle führte diese Untersuchung durch und vermutete mit der eben genannten Versickerung einen Zusammenhang. Für den daraufhin angesetzten Färbeversuch wurden 4 kg Uranin AP verwendet. Er ergab schon nach wenigen Stunden einen Farbgehalt in den entnommenen Wasserproben. Abb. 1 zeigt die Verhältnisse und den Weg des Wassers, den es bis zum Abbau betrieb genommen hat.

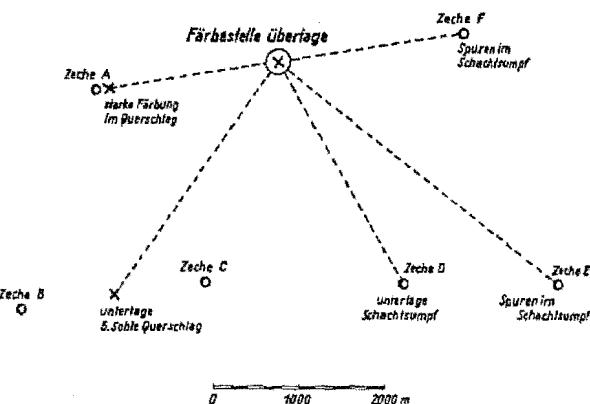
Abb. 3: Verteilung des Wassers bei einem Färbeversuch über mehrere Felder im südlichen Ruhrrevier.

3. Während es sich in den vorstehenden Fällen darum handelte, innerhalb ein- und desselben Grubenfeldes die Versickerung und das Wiederauftreten des Wassers in den Abbaubetrieben nachzuweisen, sollen die folgenden Färbeversuche die Streuungen von Wasserzuflüssen über mehrere Felder darstellen. In Abb. 3 ist die Färbestelle im Felde einer Zeche im Süden des Ruhrreviers eingezeichnet. Von hier aus nahm das Wasser seinen Weg zur Nachbaranlage und ebenfalls zu einer Anlage, wo es nicht erwartet wurde. Die größte Entfernung, die das gefärbte Wasser nahm, betrug in diesem Falle über 5 km Luftlinie.

wurde damit erreicht, daß der Farbstoff auch über eine lange Zeit im Wasser auftritt und somit die Gewähr dafür vorlag, daß er auch über größere Entfernungen noch nachweisbar war. Die Verbreitung dieses Wassers war daher auch sehr beachtlich und ist aus Abb. 3 zu ersehen. Die gestrichelte Linie läßt den Weg erkennen und deutet an, in welch starkem Ausmaße die Zirkulation der Wässer im Steinkohlengebirge auch von den Zuflüssen über Tage abhängig ist. Auch darin ist ein Beweis für die Richtigkeit der Abhängigkeit der Grubenwasserzuflüsse von den Niederschlägen zu erkennen; denn ebenso wie die Bäche in solchen Auswirkungerscheinungen des Abbaus versickern, versinken die Niederschläge, die in unserem nun einmal vom Bergbau betroffenen Gebiet fallen.

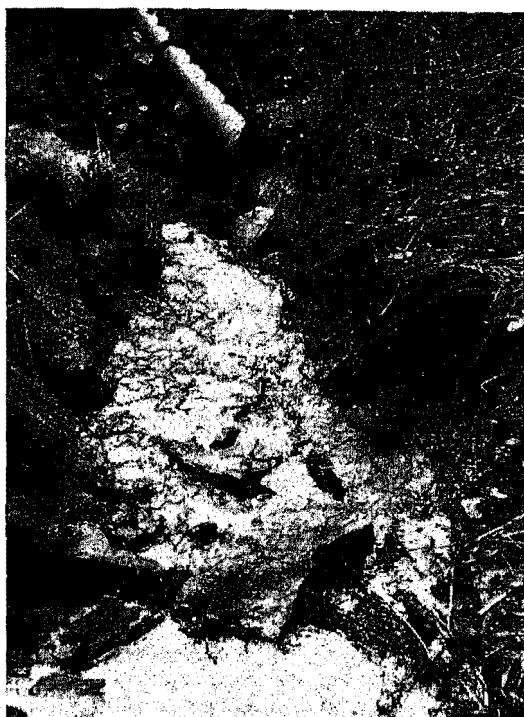
Abb. 4: Bacheinlauf in einen Tagesbruch im südlichen Ruhrrevier.

Steinkohlenfelder unter Tage in dem Strecken- oder Abbaubetrieb wieder erscheinen mußte. Abb. 4 zeigt den Einlauf des Baches in den Tagesbruch.

Der für diesen Versuch notwendige Farbstoff wurde an der Einlaufstelle dem Wasser in kleinen Mengen über eine Zeit von zehn Stunden zugesetzt. Es

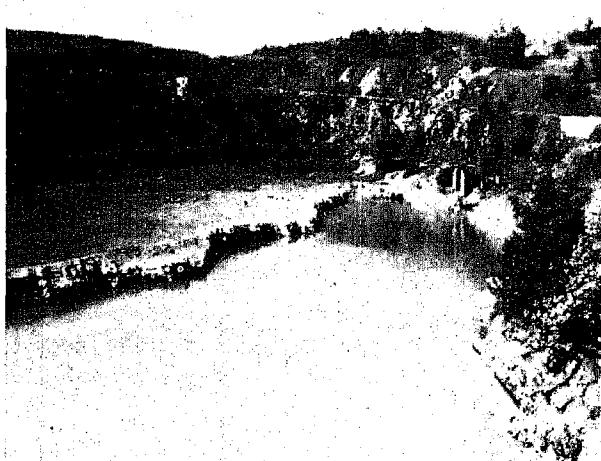
Abb. 5 und Abb. 6: Der Teich im aufgelassenen Steinbruch der Kalkwerke A am 18. 5. 1957 (Man beachte die alte Höhenlage des Wasserspiegels).

rund 100 cbm täglich bei einer 16stündigen Betriebsdauer ihrer Pumpenanlage. Die Entnahme durch die Kalkwerke A muß daher als außerordentlich gering bezeichnet werden. Trotz dieser geringen Entnahme und trotz der Zuleitung seitens der Kalkwerke B, sank der Wasserspiegel laufend. Abb. 5 läßt auch erkennen, wie hoch sich der Wasserspiegel normal befand und zeigt bereits eine Absenkung von mehr als 3 m, das einem Wasserverlust von 25 000 cbm Vorrat gleichkommt. Der Wasserspiegel liegt bei den Kalkwerken A in 125 m über NN und derjenige der 3. Sohle bei den Kalkwerken B bei 103 über NN. Zwischen beiden besteht mithin ein Höhenunterschied von rund 25 m. Außerdem beträgt die horizontale Entfernung an nähernd 1 000 Meter.

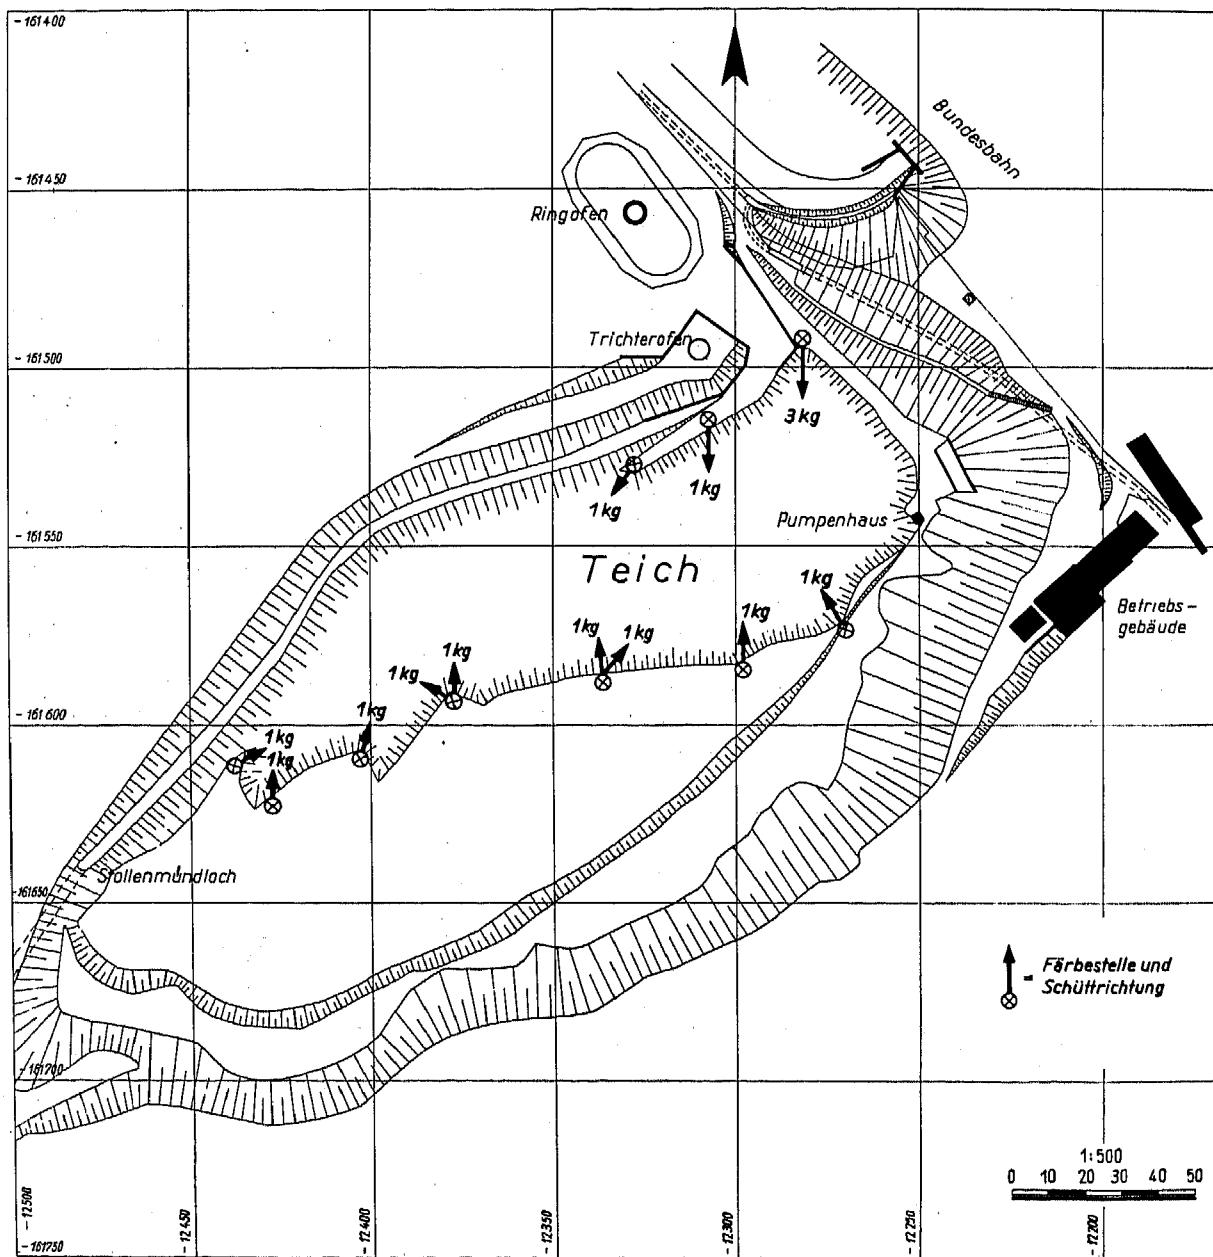
Abb. 7: Die Verteilung und Zugabe des Farbstoffes in den Teich.

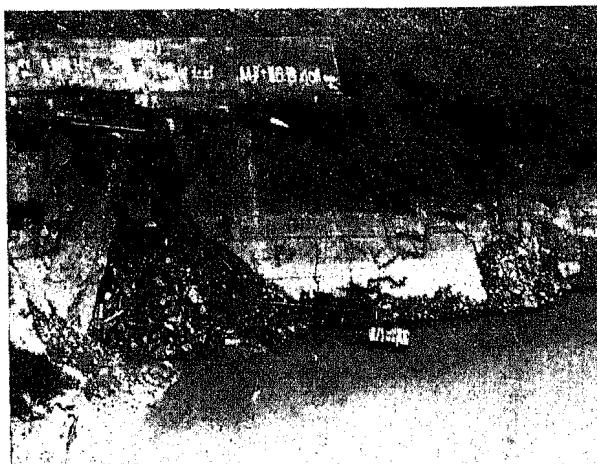
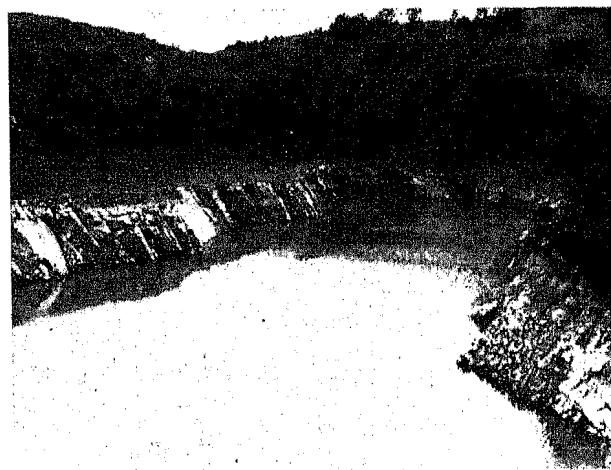
Abb. 8 und Abb. 9: Der weiterhin abgesunkene Wasserspiegel am 27. 6. 1957.

von 1:38 000 000. Diese ist bereits so stark, daß sie mit dem unbewaffneten Auge im Reagenzglas zu erkennen ist. Es hat sich mithin ganz eindeutig gezeigt, daß das Wasser aus dem Teich der Kalkwerke A zur 3. Sohle der Kalkwerke B abgezogen wird. An dieser Tatsache konnte nicht gezwifelt werden. Die Besichtigung des Teiches der Kalkwerke A am 27. 6. 1957 ergab die Feststellung eines weiteren stark absinkenden Wasserspiegels. Der Teichspiegel lag gegenüber dem Färbeversuch am 23. 5. 1957 rund um 5,00 m tiefer (Abb. 8 und Abb. 9).
