# DEFORMACE JIŽNÍHO PORTÁLU TUNELU PRACKOVICE V PRŮBĚHU VÝSTAVBY

## DEFORMATIONS OF SOUTHERN PORTAL OF PRACKOVICE TUNNEL DURING CONSTRUCTION

JIŘÍ BARTÁK, OLDŘICH ČEJKA

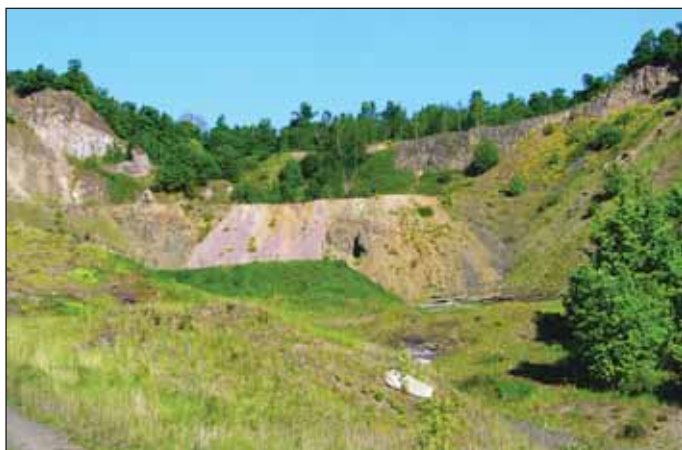
Obr. 1 Pohled na prostor jižního portálu tunelu Prackovice (květen 2005)  
Fig. 1 View of the Prackovice southern portal area (May 2005)

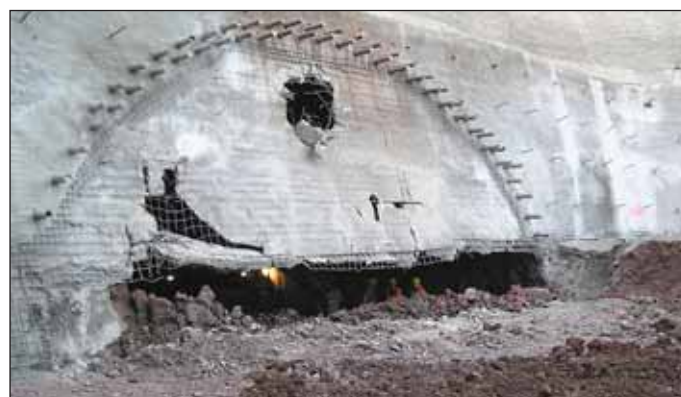
Driving of the ETT was finished by break-through of the north portal wall in last decade of May 2009 (Fig. 14).

Obr. 14 Prorážka VTT do severní portálové stěny na konci května 2009

Fig. 14 Break-through to the north portal in May 2009
