Linder, N., Hogreve, P., Milas, I. & Hunke, A. (2022): Ein Schachtkopf als Überlaufbauwerk, Sicherung eines Luftschautes in Witten. – In: Benndorf, J. (ed) 20. Altbergbau-Kolloquium – Tagungsband. – p. 1–14, 17 Abb.; Nossen (Wagner).

## **Ein Schachtkopf als Überlaufbauwerk, Sicherung eines Luftschautes in Witten**

**Autoren (Nikolaus Linder<sup>1</sup>, Peter Hogreve<sup>2</sup>, Ingo Milas<sup>2</sup>, Armin Hunke<sup>1</sup>)**

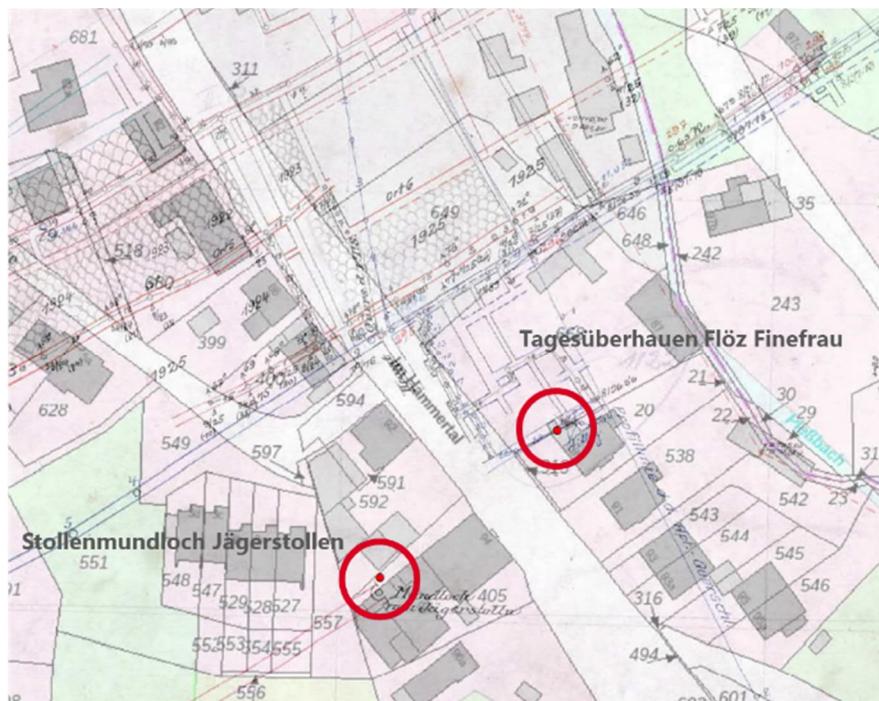
Abbildung 3: Lage der Tagesöffnungen

Für den bergbaulichen Ursprung kamen hierbei u. a. eine nicht dokumentierte Ableitung des Grubenwassers aus dem nahe liegenden sog. „Jägerstollen“ oder ein mit einer Lagegenauigkeit von +/- 15 m zu verortendes Tagesüberhauen (Luftschacht) in Flöz „Finefrau“ in Frage (Abbildung 3). Auch eine „hydrologische“ Kombination der o. a. bergbaulichen Elemente erschien möglich. Aufgrund des vorliegenden konkreten Gefahrenratbestandes leitete die Bezirksregierung Arnsberg als zuständige Sonderordnungsbehörde unverzüglich umfangreiche Untersuchungsmaßnahmen ein.

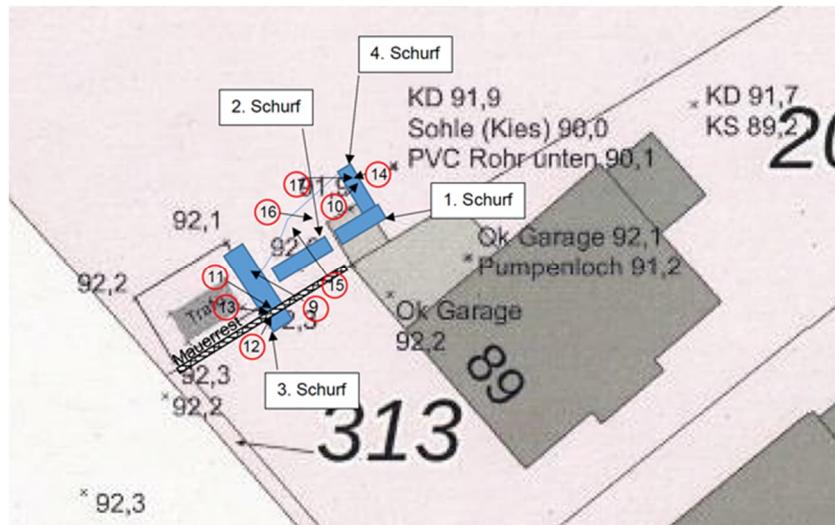
Abbildung 4: Lage der Erkundungsschürfe

Über diese Erkundungsschürfe wurde festgestellt, dass

- der Zufluss im Wesentlichen im Bereich eines bereits in der Vergangenheit angelegten Drainageschachtbauwerkes und der an das Wohnhaus angrenzenden Garage erkennbar war,
- ein in der Vergangenheit angelegtes Drainagebauwerk mit Ablauf zum nahegelegenen „Pleßbach“ augenscheinlich in seiner Funktion gestört war,
- das zutretende Wasser artesisch stark gespannt war, was auf einen überstauten Wasserspiegel hinzwies und
- der Zustrom so stark war, dass er nur mit zwei 1000 l/min Saugpumpen beherrschbar war.

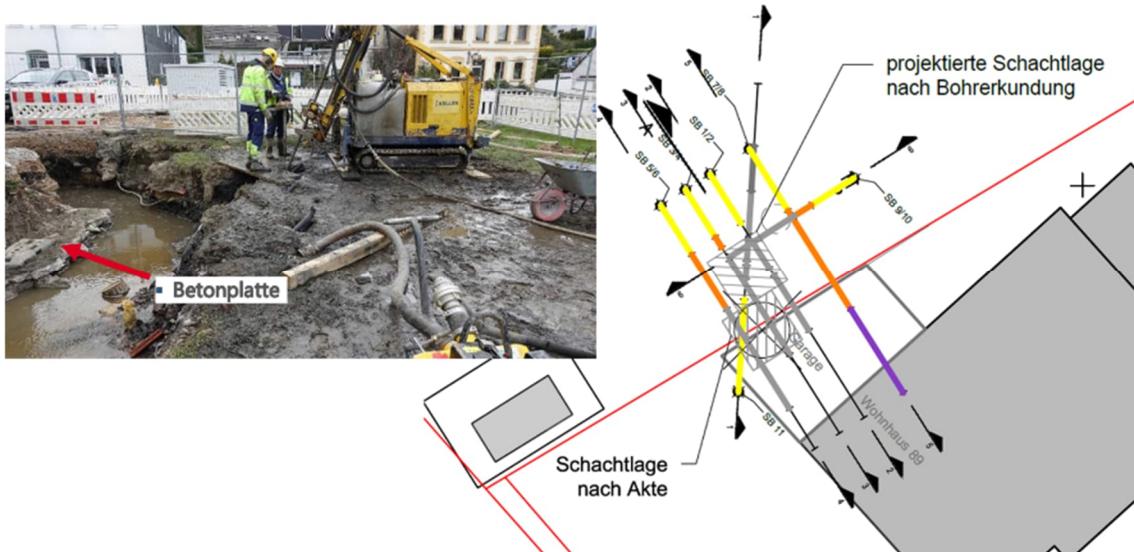
Abbildung 6: Bohrarbeiten (links) und Lage der Erkundungsbohrungen (rechts)

Zum Auffinden und zur Untersuchung dieses Schachtes wurden durch ein Bohrfachunternehmen anschließend 11 Vollkronendrehbohrungen abgeteuft. Hierbei konnte der Schacht bis zu einer senkrechten Tiefe von 17 m nachgewiesen werden. Aufgrund der Bohrergebnisse konnte eine Projektion der Schachtlage im Lageplan vorgenommen werden. Diese ist in **Fehler! Verweisquelle konnte nicht gefunden werden.** dargestellt. Die projektierte Schachtlage stimmte weitgehend mit der im Riss dargestellten Lage überein.

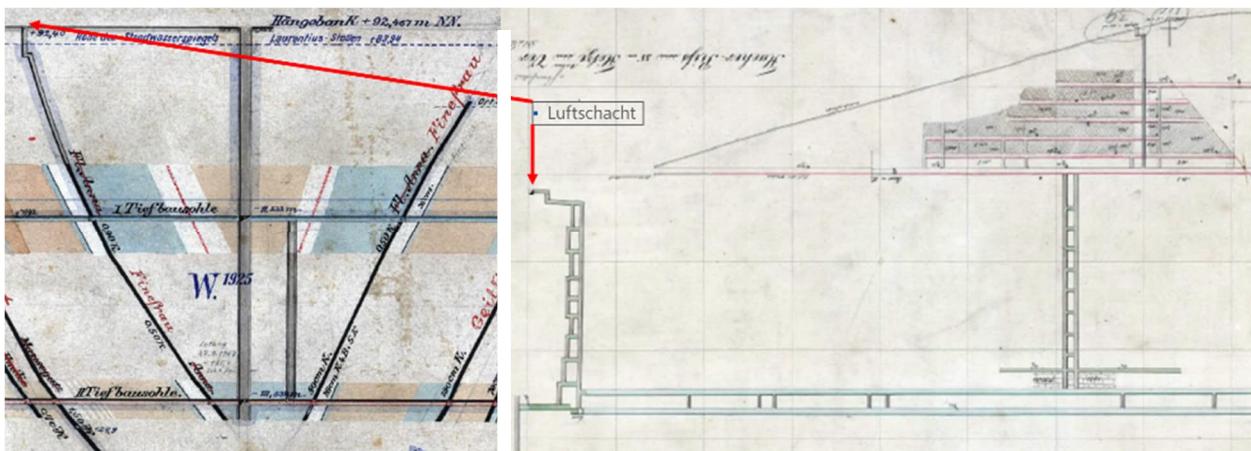
Abbildung 8: Seigerrisse zum Standwasserspiegel (links) und Grubengebäude südwestlich oberhalb der Schachtlage

Auf der Basis der vorliegenden Risswerke war zu vermuten, dass für das Aufsteigen der beobachteten Wässer ein überstauter Standwasserspiegel im mit dem Schacht verbundenen Grubengebäude verantwortlich sein könnte. Der risslich dokumentierte Standwasserspiegel bei 83,94 m NN, also rund 8,5 m unterhalb der Geländeoberfläche (Abbildung 8). Der im Projektgebiet angetroffene Wasserspiegel war im März 2020 jedoch stark gespannt und lag deutlich über dem bekannten Vorflutniveau.

Die Entwässerung im Bereich der Zeche Blankenburg, zu der der Schacht gehört, soll gem. der vorliegenden risslichen Unterlage über den Laurentius Stollen erfolgen. Aufgrund des nunmehr bei ca. 92 m angetroffenen Wasserspiegels ist jedoch von einer gestörten untertägigen Wasserwegigkeit auszugehen, die eine Überstauung des Standwasserspiegels ermöglicht. Ursache für die Überstauung ist vermutlich der südwestlich des Schachtes gelegene tagesnahe Bergbau, welcher deutlich höher liegt als der Schacht. Dieser Abbaubereich verfügt gem. der risslichen Unterlagen eine direkte Verbindung zum Schacht (Abbildung 8). Die untertägige Situation ist schematisch in der Abbildung 9 dargestellt.

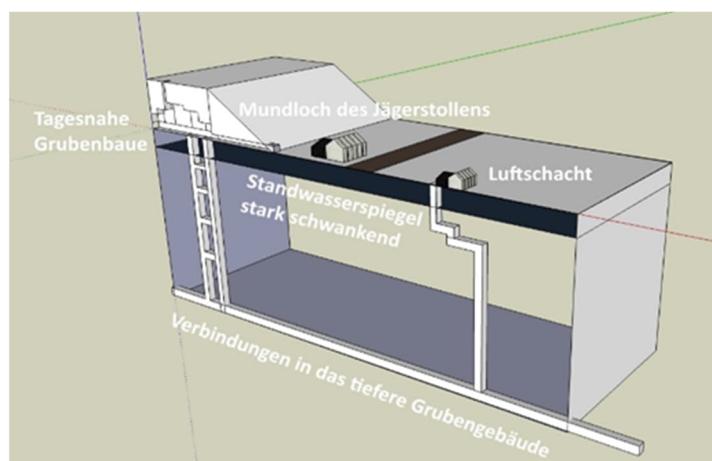
Abbildung 9: schematische Darstellung der untertägigen Verbindung

Aufgrund des nunmehr bei ca. 92 m angetroffenen Wasserspiegels war von einer gestörten untertägigen Wasserwegigkeit auszugehen, die eine Überstauung des Standwasserspiegels ermöglicht.

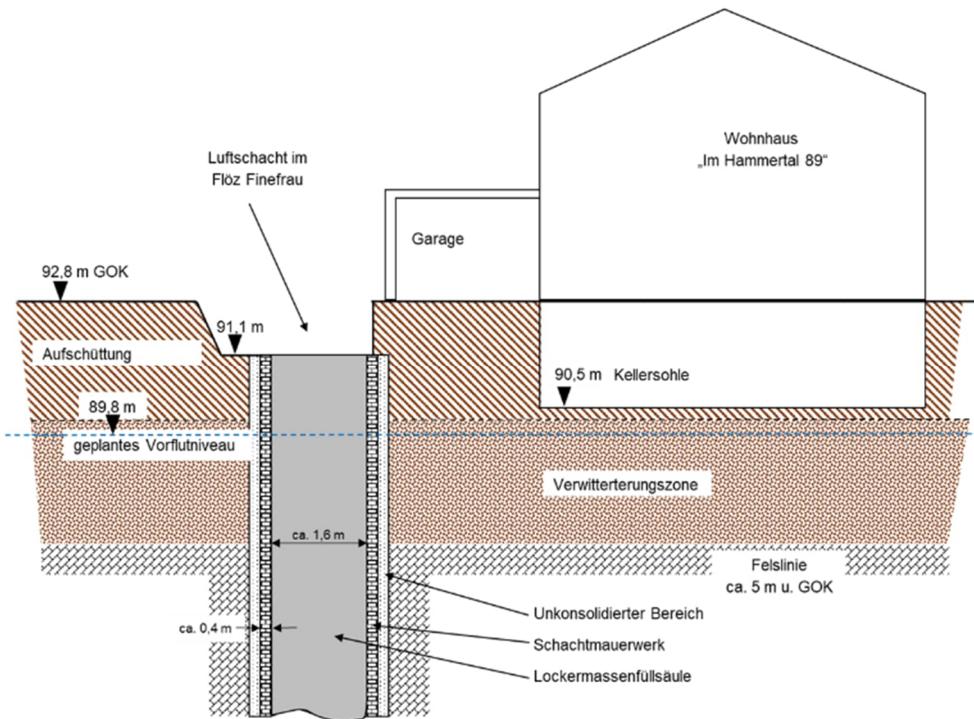
Abbildung 10: Schnitt durch den Schacht nach der Aufsuchung als Plangrundlage

Als Ergebnis der Erkundung war dieser Schacht nach heutigem Standard als ungesichert zu betrachten, zumal auch die Bohrergebnisse in der Teufe Hohlräume angesprochen hatten.

Eine Füllsäule liegt vor. Aus den Daten der Schachtakte (Querschnitt: 2,2 m x 2,2 m; seigere Teufe: 17 m) ließ sich jedoch ableiten, dass der Schacht nicht komplett verfüllt wurde. Entsprechende der dokumentierten Angaben betrüge das Schachtvolumen im seigeren oberen Teil rund 77 m<sup>3</sup>, wobei jedoch nur 20 m<sup>3</sup> Verfüllmassen eingebracht wurden.

Nach Aufmaß hatte der Schacht ein lichtes Maß von 1,6 x 1,3 m. Das Schachtvolumen war demnach bei rund 33 m<sup>3</sup> anzunehmen. Bei dem erkundeten lichten Querschnitt von 2,08 m<sup>2</sup> und der dokumentierten Verfüllmenge von rund 20 m<sup>3</sup> war somit eine vollständige Verfüllung nicht gegeben. Es war zu vermuten, dass der Schacht nur bis zu einer Teufe von rund 10 m verfüllt war. Da in den Erkundungsbohrungen in dieser teufe Hohlräume erbohrt wurden, war davon auszugehen, dass der untere, seiger Bereich des Schachtes hohl steht.

Der angetroffene Zustand der Schachtsicherung entsprach alles in allem nicht dem gegenwärtigen Stand der Technik. Hinzu kam, dass die Südseite der Schachtwandung durch eine angrenzende Garage z.T. ohne Sicherungselemente überbaut war.

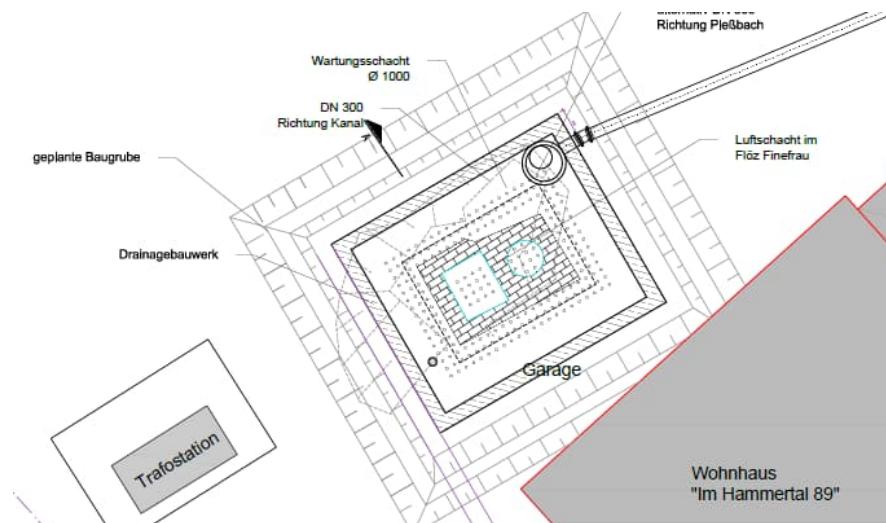
Abbildung 14: Geplante Lage Sicherungs- und Drainagebauwerk nach Planungsanpassung mit Baugrubenplanung und aufgemessenem Schachtkörper

Im Rahmen der Freilegung des Schachtkörpers zeigten sich die eigentlichen Dimensionen. Ca. 2,40 m breit und rund 3,5 m lang mit einer rechteckigen Schachtröhren (lichtes Maß ca. 1,6 x 1,3 m) und einer runden Schachtröhre (lichter & ca. 1 m). Die Schächte haben eine gemeinsame Schachtaußenmauerung (Abbildung 13).

Aufgrund der neuen Situation musste die Planung geändert werden. Die Dimensionen des Sicherungs- und Drainagebauwerkes wurden an die neuen Schachtmaße angepasst. Das Sicherungsbauwerk hatte nun die Außenmaße B= 6,0 m, L=7,0 m, H=2,15 m.
