Tiefgründung bei Sulfatkarst – Bohrpfahlgründung beim Neubau des Erlebnisbades Ehrenberg in Reutte

Dipl.-Ing. Dr. Jörg Henzinger, Dipl.-Ing. Christoph Henzinger, Dipl.-Ing. Peter Hoffmann
Geotechnik Henzinger ZT, Grinzens

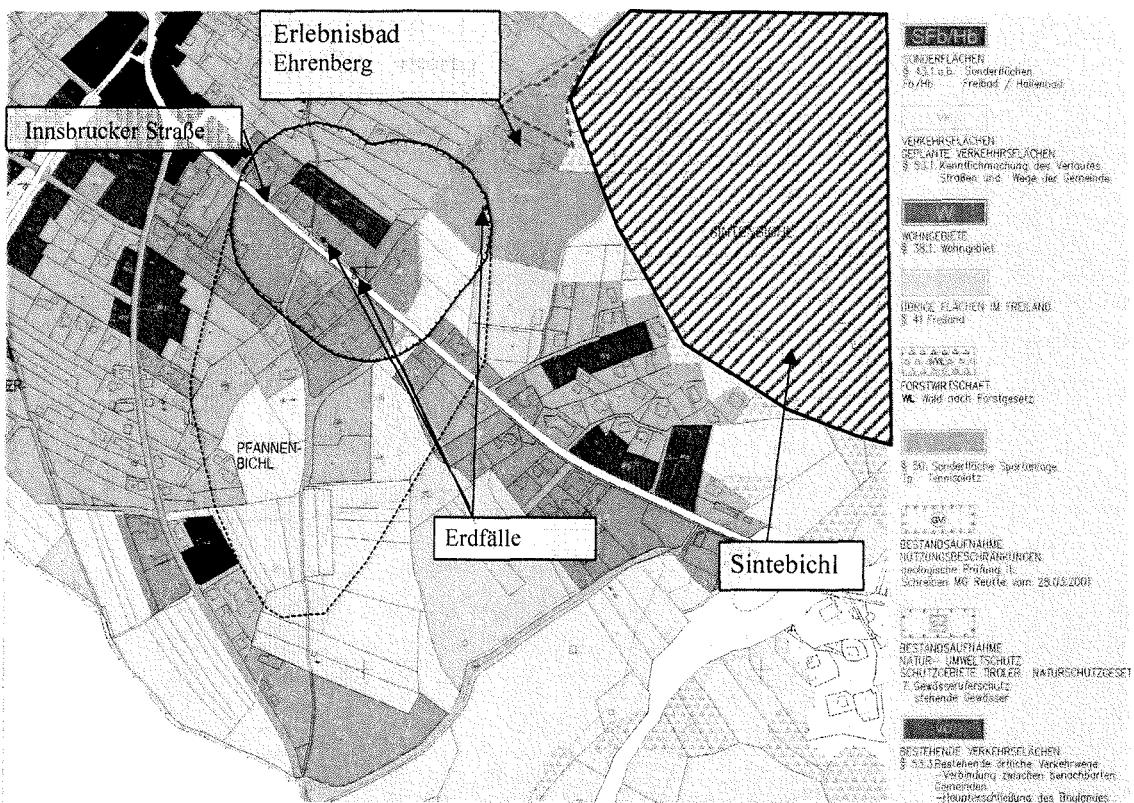
Abb. 1: Kartenausschnitt südöstliches Gemeindegebiet mit vermuteten Hohlräumbildungen im Untergrund (Flächenwidmungsplan); adaptiert

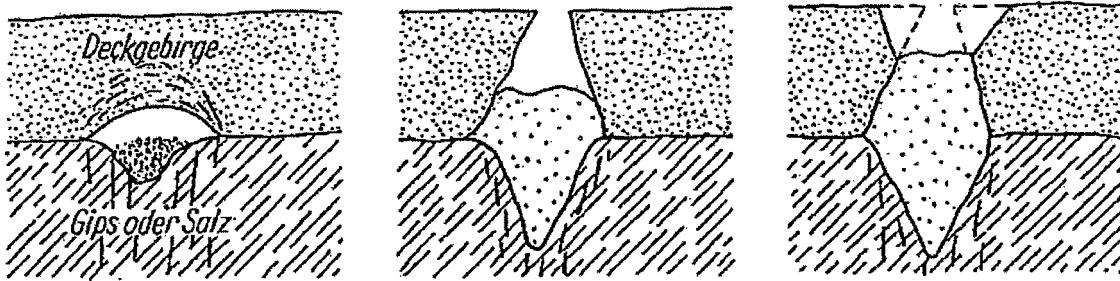
Aus der Geländemorphologie, aber auch aus den direkten und indirekten Bodenaufschlüssen lässt sich ableiten, dass im Siedlungsgebiet südlich und südöstlich von Reutte zwei Erdsenkungstypen auftreten. Bei geringer Überlagerung des Festgestein (Raiblergipse) und hohem Wasserandrang durch Grund- und Oberflächenwasser ist ein Durchstanzen von Hohlräumen bis zur Geländeoberfläche zu beobachten. An der Geländeoberfläche treten zuerst eng begrenzte Einbruchschlöte auf, die zunehmend nachbrechen (Abb. 3).

Abb. 3: Entwicklung eines Erdfalles (Schema) [Neumann, 1964]

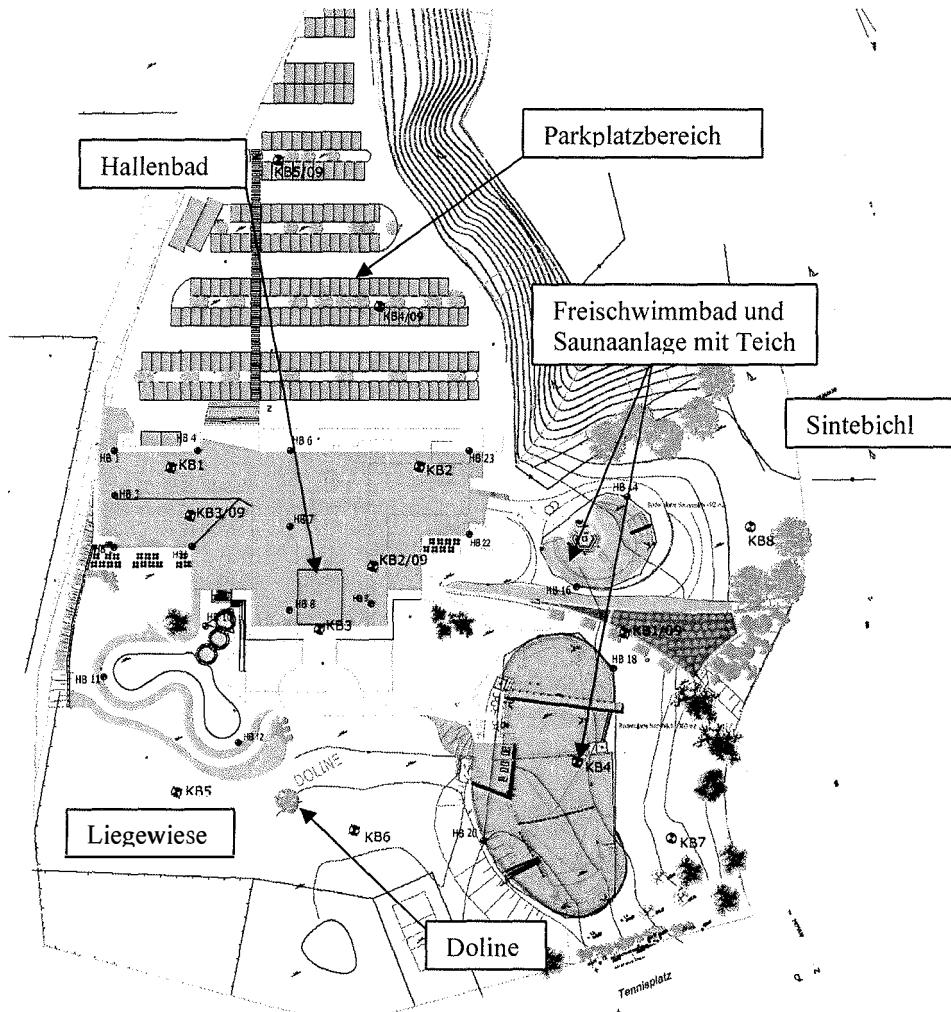
Abb. 7: Ausschnitt Lageplan (Plangrundlage „E007 LP01“ Architekturbüro Walch, 2009)

Fünf Kernbohrungen der insgesamt 13 Bohrungen haben Hohlräume mit unterschiedlicher Mächtigkeit und in unterschiedlicher Tiefe erkundet. Die Abbildung 7 zeigt im Lageplan das Areal des Erlebnisbades Ehrenberg mit den Aufschlussbohrungen.

Wie im Punkt 1.1 bereits erwähnt, ist der Anhydrit/Gips bzw. Dolomit durch die Talfüllung überdeckt. Oberflächennah wurden sandige Kiese in einer Mächtigkeit von 2 bis über 15 m aufgeschlossen. Es handelt sich um schwer differenzierbare Sedimentgesteine wie umgelagerte Moräne, Murschutt und sandige Flussablagerungen. Örtlich im Nordwesten des Hallenschwimmbades sind Stillwassersedimente, Schluffe mit weicher Konsistenz, linsenförmig eingelagert. Über dem Festgestein liegt die bereits angeführte Schicht mit schluffiger Matrix, welche verwittertes Festgestein darstellt. Eingebettet in diese Schicht sind kantige Kieskörner aus Dolomit und Gips bzw. Anhydrit. Diese Schicht ist mehrere Meter mächtig und bedeckt den gesamten Sockel des Sintebichls. In dieser Schicht bzw. in der Kontaktfläche zum Festgestein wurden die durch die Bohrungen aufgeschlossenen Hohlräume erkundet. Örtlich lassen sich die Hohlräume der vermuteten Abflussrinne des Grundwassers, aufgeschlossen durch die Bohrungen KB5, KB6, Doline und KB8, zuordnen. Die Hohlräume weisen eine Mächtigkeit von wenigen Dezimetern (KB8) bis mehrere Meter (KB5, KB6) auf. In den erkundeten Hohlräumen im Nahbereich der Doline wurde gering gespanntes Wasser (einige Meter) angetroffen, aus den Grundwasserpegeln konnte eine Grundwasserstromrichtung nach Nordwesten bzw. parallel zur Innsbruckerstraße abgeleitet werden.

Die Gründung des Freischwimmbades ist derzeit ebenfalls auf Pfählen angedacht. Bei der derzeit geplanten Lage des Freischwimmbades (Abb. 7) ist mit Pfahllängen zwischen 10 bis

Der Untergrund der geplanten Liegewiese, bereits früher als solche genutzt, zeigt mächtige Hohlräume, die durch die Bohrungen aufgeschlossen wurden. Auch die aktive Doline (Abb. 6) befindet sich in diesem Bereich. Festgestellt werden kann, dass ein Personenschaden durch den plötzlichen Einbruch eines Hohlräumes mit Ausbildung eines Erdfalltrichters an der Oberfläche äußerst unwahrscheinlich ist. Natürlich kann durch eine Bewehrung mittels Geogittern ein einbruchgefährdeter Bereich abgedeckt und überbrückt werden. Alternativ dazu ist es auch möglich, Flächen mit erhöhter Erdfallgefährdung abzugrenzen und von einer Benützung auszuschließen.
